Diagnóstico da Calçada	Qualidade do Serviço	
Endereço: Av. Brigadeiro Eduardo Gomes, 827	<b>87</b>	<b>B</b>
Data do Registro: 26/11/2019 14:58:26		
Num. Lote CTM: 130475000375

# Lote 1 - Rota: Noroeste

**FRATAR**  
ENGENHARIA CONSULTIVA

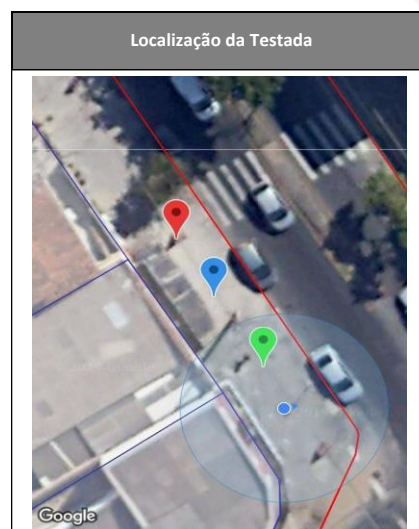
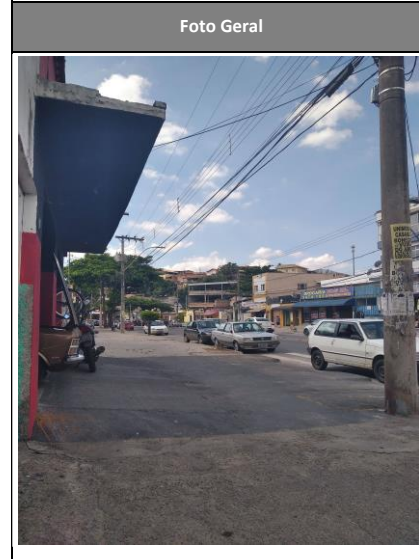
ID	Itens Avaliados	Respostas	Nota
P_1	O Mobiliário urbano está dentro da faixa de serviço de 70 cm ?	Sim	-
P_2	Qual a largura livre do Passeio ?	Acima de 1.50 m	10
P_3	Tipo de revestimento da calçada ?	Concreto	10
P_4	Existência de Buracos ?	Nenhum	10
P_5	Condições Gerais do Piso e meio-fio da calçada ?	Ótimo(a)	10
P_6	Presença de desníveis ?	Nenhum	10
P_7	Tem rebaixamento de calçada para Pedestre ?	Sim	7
P_8	Possui piso tátil ao longo da Calçada ?	Não	-
P_9	A calçada Possui Rebaixamento de Veículos correto ?	Sim	10
P_10	Existência de altura livre menor que 2,10 m ?	Não	-
P_11	O Passeio está no padrão da SMPU ?	Não	0
P_12	A testada possui prática de estacionamento sobre o passeio ?	Não	10
P_13	Existe algum dispositivo de Drenagem sobre a calçada ?	Não	0
P_14	Existe PED em frente a testada ?	Não	-
P_15	Existe FTP em frente a testada ?	Sim	-
P_16	Classificação geral da calçada pelo pesquisador.	Ótimo(a)	10

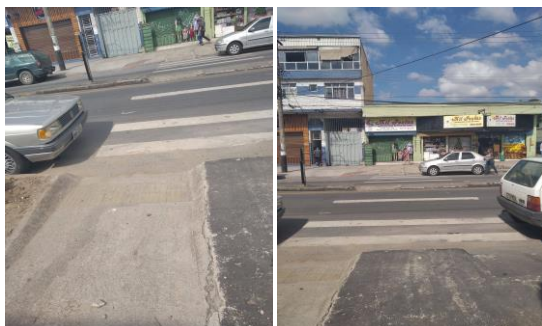
Fotos Complementares - Detalhes do Passeio

ID	Itens Avaliados	Respostas	Nota
P_7_1	Qual tipo do Rebaixo ?	Rebaixo Tipo 1 (trapézio)	0
P_7_1_1	Se for do Tipo 1, Passeio possui largura livre de 1,2 m ?	Sim	0
P_7_1_2	Se for do Tipo 1, O rebaixo tem abas conforme a norma ?	Não	0
P_7_2	A rampa do rebaixo tem Inclinação da norma (8,33%) ?	Sim	0
P_7_3	O rebaixo possui piso tátil ?	Tem só piso de alerta	0
P_7_3_1	O piso tátil de alerta e direcional do rebaixo está conforme a norma ?	Não	0
P_8_1	O piso tátil está no eixo da faixa livre ?	0	0
P_8_2	Se tem uma leve mudança de direção está conforme a norma ?	0	0
P_8_3	Se tem mudança de direção de 90º ou maior está conforme a norma ?	0	0
P_8_4	Se tem mudança de direção de três faixas direcionais está conforme a norma ?	0	0
P_8_5	Se tem mudança de direção de quatro faixas direcionais está conforme a norma?	0	0
P_8_6	Tem piso tátil em pontos de ônibus conforme a norma?	0	0
P_8_7	O piso tátil tem conexão com os lotes vizinhos?	0	0
