Lote 4 - Rota: Contorno

FRATAR
ENGENHARIA CONSULTIVA

Diagnóstico da Calçada	Qualidade do Serviço	
Endereço: Av.Contorno, 2898	75	B
Data do Registro: 08/11/2019 17:02:56		
Num. Lote CTM: 10451100285

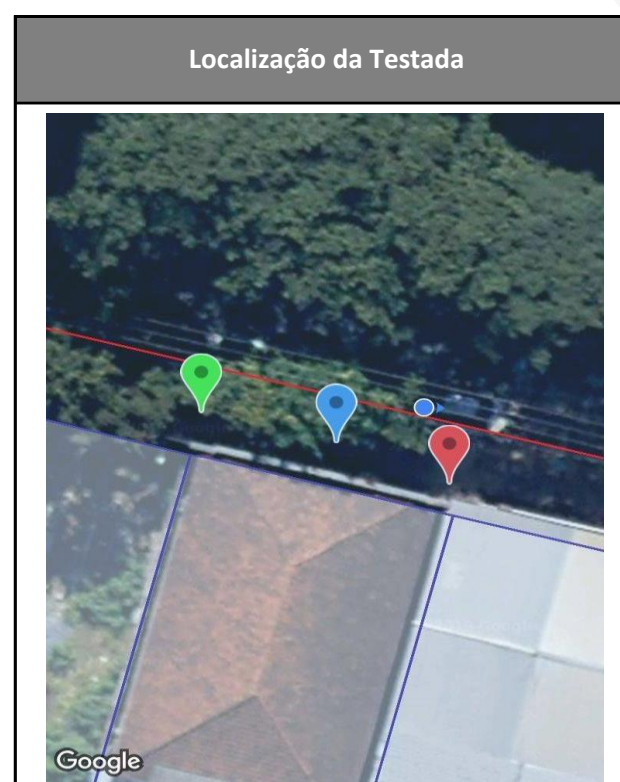
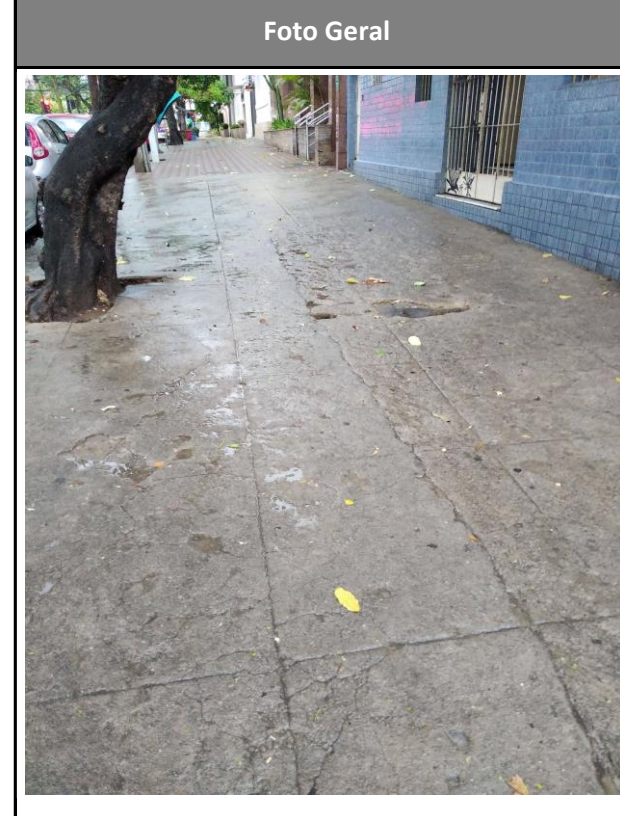
ID	Itens Avaliados	Respostas	Nota
P_1	O Mobiliário urbano está dentro da faixa de serviço de 70 cm ?	Sim	-
P_2	Qual a largura livre do Passeio ?	Acima de 1.50 m	10
P_3	Tipo de revestimento da calçada ?	Concreto	10
P_4	Existencia de Buracos ?	Poucos	5
P_5	Condições Gerais do Piso e meio-fio da calçada ?	Ótimo(a)	10
P_6	Presença de desniveis ?	Nenhum	10
P_7	Tem rebaixamento de calçada para Pedestre ?	Não	10
P_8	Possui piso tátil ao longo da Calçada ?	Não	-
P_9	A calçada Possui Rebaixamento de Veiculos correto ?	N.A	0
P_10	Existencia de altura livre menor que 2,10 m ?	Não	-
P_11	O Passeio está no padrao da SMPU ?	Não	0
P_12	A testada possui prática de estacionamento sobre o passeio ?	Não	10
P_13	Existe algum dispositivo de Drenagem sobre a calçada ?	Não	0
P_14	Existe PED em frente a testada ?	Não	-
P_15	Existe FTP em frente a testada ?	Não	-
P_16	Classificação geral da calçada pelo pesquisador.	Ótimo(a)	10
