Lote 4 - Rota: Contorno

FRATAR
ENGENHARIA CONSULTIVA

Diagnóstico da Calçada	Qualidade do Serviço	
Endereço: Av.Contorno, 2090 Data do Registro: 04/11/2019 14:45:40 Num. Lote CTM: 10492800265	78	B

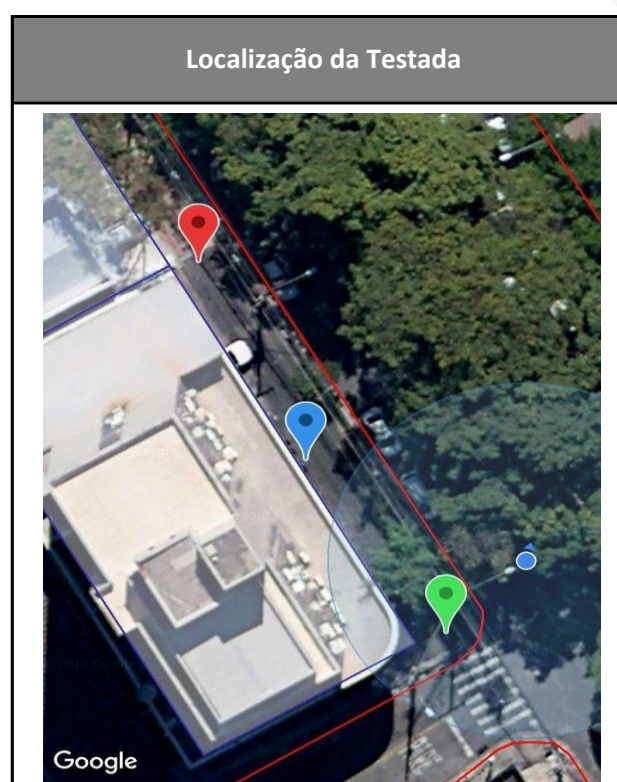
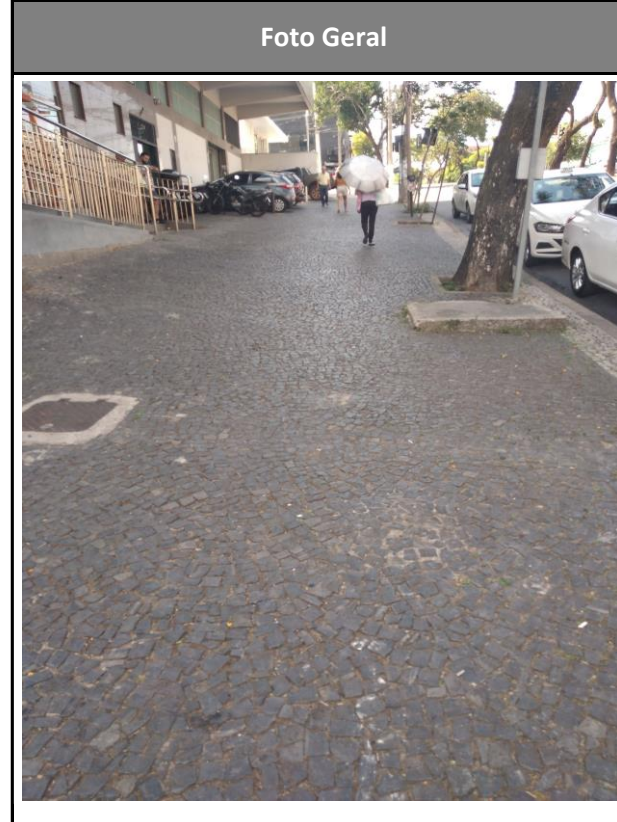
ID	Itens Avaliados	Respostas	Nota
P_1	O Mobiliário urbano está dentro da faixa de serviço de 70 cm ?	Não	-
P_2	Qual a largura livre do Passeio ?	Acima de 1.50 m	10
P_3	Tipo de revestimento da calçada ?	Pedra Portuguesa	8
P_4	Existência de Buracos ?	Nenhum	10
P_5	Condições Gerais do Piso e meio-fio da calçada ?	Ótimo(a)	10
P_6	Presença de desníveis ?	Nenhum	10
P_7	Tem rebaixamento de calçada para Pedestre ?	Não, mas deveria ter.	0
P_8	Possui piso tátil ao longo da Calçada ?	Não	-
P_9	A calçada Possui Rebaixamento de Veículos correto ?	Sim	10
P_10	Existência de altura livre menor que 2,10 m ?	Não	-
P_11	O Passeio está no padrão da SMPU ?	Não	0
P_12	A testada possui prática de estacionamento sobre o passeio ?	Não	10
P_13	Existe algum dispositivo de Drenagem sobre a calçada ?	Não	0
P_14	Existe PED em frente a testada ?	Não	-
P_15	Existe FTP em frente a testada ?	Sim	-
P_16	Classificação geral da calçada pelo pesquisador.	Ótimo(a)	10
