Diagnóstico da Calçada	Qualidade do Serviço	
Endereço: Rua Curitiba, 1795	70	C
Data do Registro: 12/11/2019 10:05:24		
#N/D

Diagnóstico da Calçada	Qualidade do Serviço		Complemento do Diagnóstico
Endereço: Rua Curitiba, 1795 Data do Registro: 12/11/2019 10:05:24 #N/D	70	C

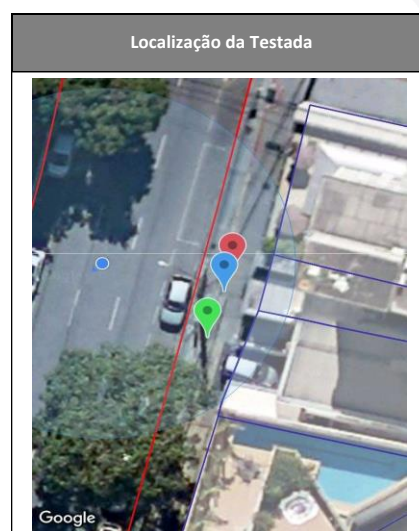
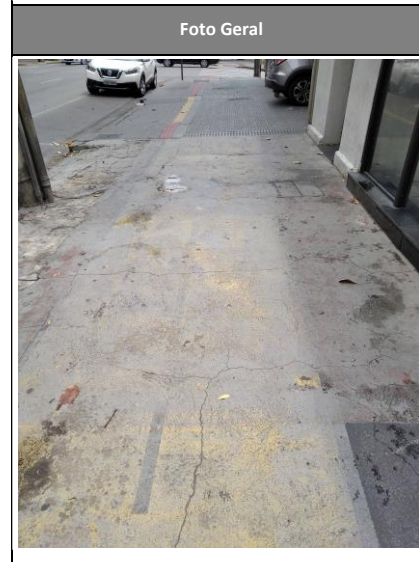
ID	Itens Avaliados	Respostas	Nota
P_1	O Mobiliário urbano está dentro da faixa de serviço de 70 cm ?	Sim	-
P_2	Qual a largura livre do Passeio ?	Acima de 1.50 m	10
P_3	Tipo de revestimento da calçada ?	Concreto	10
P_4	Existência de Buracos ?	Nenhum	10
P_5	Condições Gerais do Piso e meio-fio da calçada ?	Regular	5
P_6	Presença de desníveis ?	Nenhum	10
P_7	Tem rebaixamento de calçada para Pedestre ?	Não	10
P_8	Possui piso tátil ao longo da Calçada ?	Não	-
P_9	A calçada Possui Rebaixamento de Veículos correto ?	Não	0
P_10	Existência de altura livre menor que 2,10 m ?	Não	-
P_11	O Passeio está no padrão da SMPU ?	Não	0
P_12	A testada possui prática de estacionamento sobre o passeio ?	Não	10
P_13	Existe algum dispositivo de Drenagem sobre a calçada ?	Não	0
P_14	Existe PED em frente a testada ?	Não	-
P_15	Existe FTP em frente a testada ?	Não	-
P_16	Classificação geral da calçada pelo pesquisador.	Regular	5
