# Lote 1 - Rota: Noroeste

Diagnóstico da Calçada	Qualidade do Serviço	
<b>Endereço: Av. Brigadeiro Eduardo Gomes, 798</b>	<b>57</b>	<b>C</b>
<b>Data do Registro: 13/11/2019 13:47:38</b>		
<b>Num. Lote CTM: 130105600260</b>

**FRATAR**  
ENGENHARIA CONSULTIVA

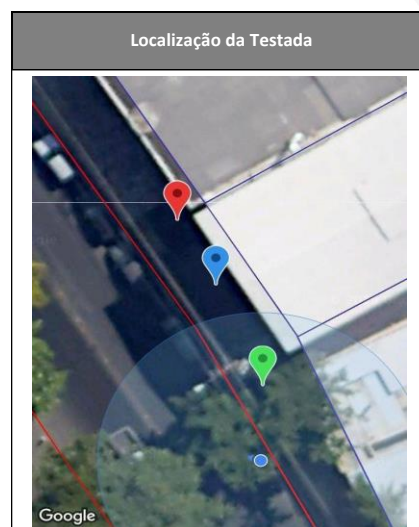
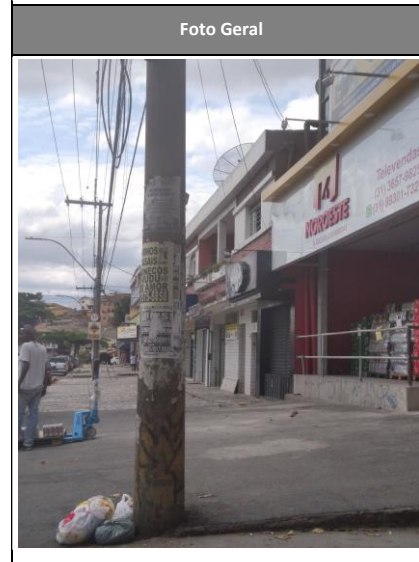
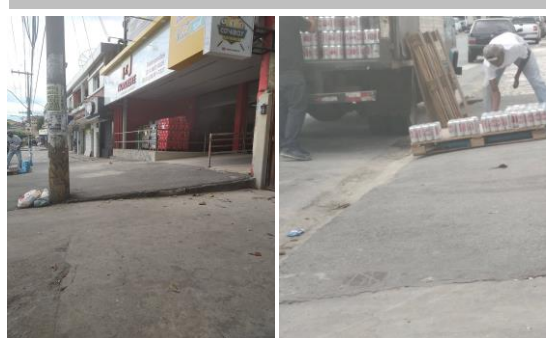
ID	Itens Avaliados	Respostas	Nota
P_1	O Mobiliário urbano está dentro da faixa de serviço de 70 cm ?	Não	-
P_2	Qual a largura livre do Passeio ?	Acima de 1.50 m	10
P_3	Tipo de revestimento da calçada ?	Outro	0
P_4	Existência de Buracos ?	Nenhum	10
P_5	Condições Gerais do Piso e meio-fio da calçada ?	Regular	5
P_6	Presença de desníveis ?	Leve	7
P_7	Tem rebaixamento de calçada para Pedestre ?	Não	10
P_8	Possui piso tátil ao longo da Calçada ?	Não	-
P_9	A calçada Possui Rebaixamento de Veículos correto ?	Não	0
P_10	Existência de altura livre menor que 2,10 m ?	Não	-
P_11	O Passeio está no padrão da SMPU ?	Não	0
P_12	A testada possui prática de estacionamento sobre o passeio ?	Não	10
P_13	Existe algum dispositivo de Drenagem sobre a calçada ?	Não	0
P_14	Existe PED em frente a testada ?	Não	-
P_15	Existe FTP em frente a testada ?	Não	-
P_16	Classificação geral da calçada pelo pesquisador.	Regular	5
