Lote 4 - Rota: Raja Gabáglia

FRATAR
ENGENHARIA CONSULTIVA

Diagnóstico da Calçada	Qualidade do Serviço	
Endereço: Av. Raja Gabaglia, 2121	55	C
Data do Registro: 07/11/2019 14:23:33		
Num. Lote CTM: 91116800405

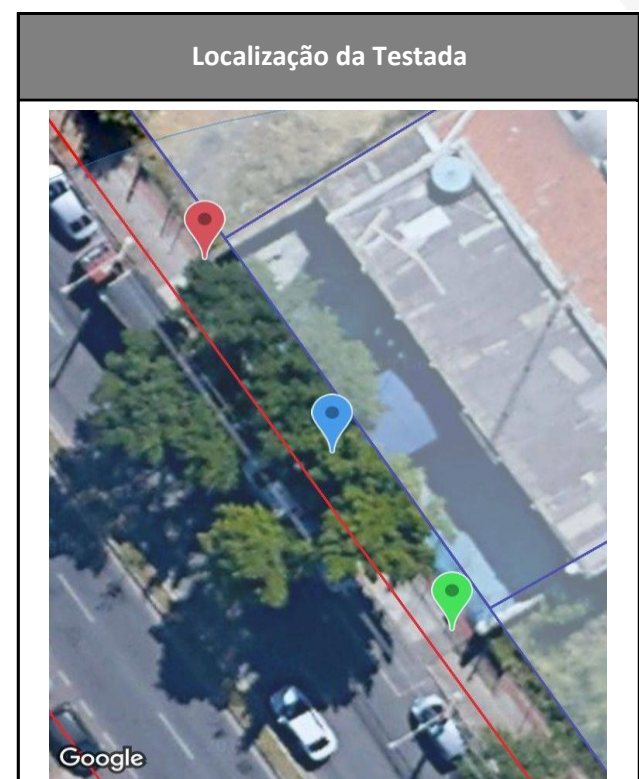
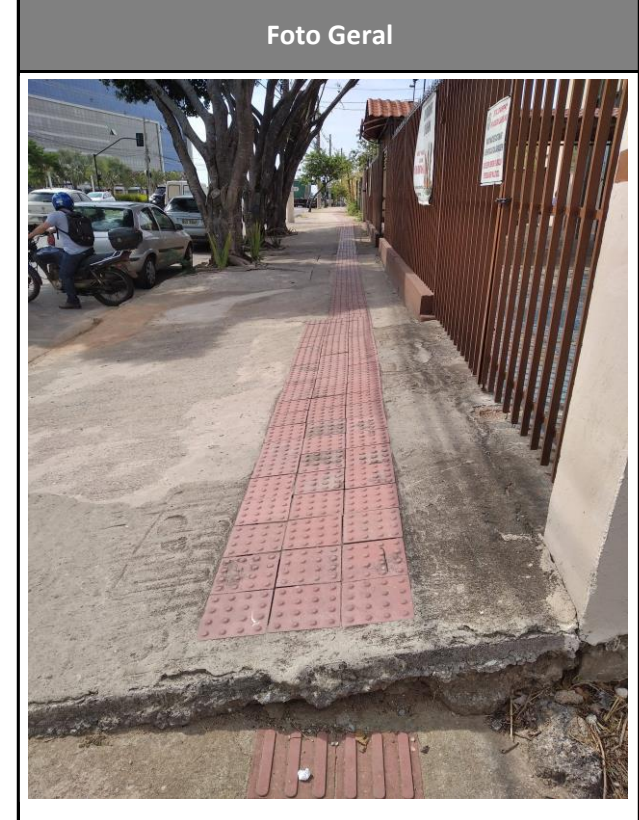
ID	Itens Avaliados	Respostas	Nota
P_1	O Mobiliário urbano está dentro da faixa de serviço de 70 cm ?	Não	-
P_2	Qual a largura livre do Passeio ?	Acima de 1.50 m	10
P_3	Tipo de revestimento da calçada ?	Concreto	10
P_4	Existencia de Buracos ?	Poucos	5
P_5	Condições Gerais do Piso e meio-fio da calçada ?	Regular	5
P_6	Presença de desniveis ?	Severo	0
P_7	Tem rebaixamento de calçada para Pedestre ?	Não	10
P_8	Possui piso tátil ao longo da Calçada ?	Sim	-
P_9	A calçada Possui Rebaixamento de Veiculos correto ?	Não	0
P_10	Existencia de altura livre menor que 2,10 m ?	Não	-
P_11	O Passeio está no padrao da SMPU ?	Não	0
P_12	A testada possui prática de estacionamento sobre o passeio ?	Não	10
P_13	Existe algum dispositivo de Drenagem sobre a calçada ?	Não	0
P_14	Existe PED em frente a testada ?	Não	-
P_15	Existe FTP em frente a testada ?	Não	-
P_16	Classificação geral da calçada pelo pesquisador.	Regular	5
