Lote 4 - Rota: Contorno

FRATAR
ENGENHARIA CONSULTIVA

Diagnóstico da Calçada	Qualidade do Serviço	
Endereço: Av.Contorno, 3915	75	B
Data do Registro: 09/11/2019 15:41:48		
Num. Lote CTM: 70073400240

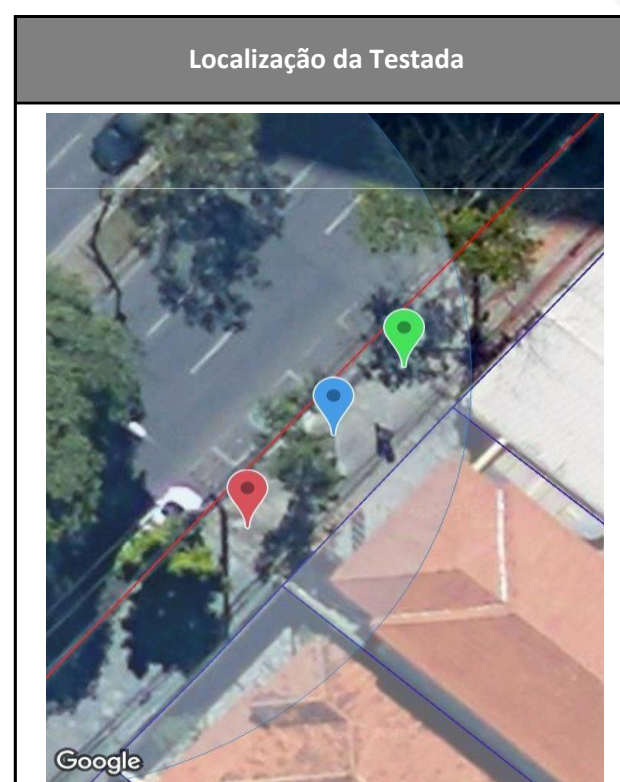
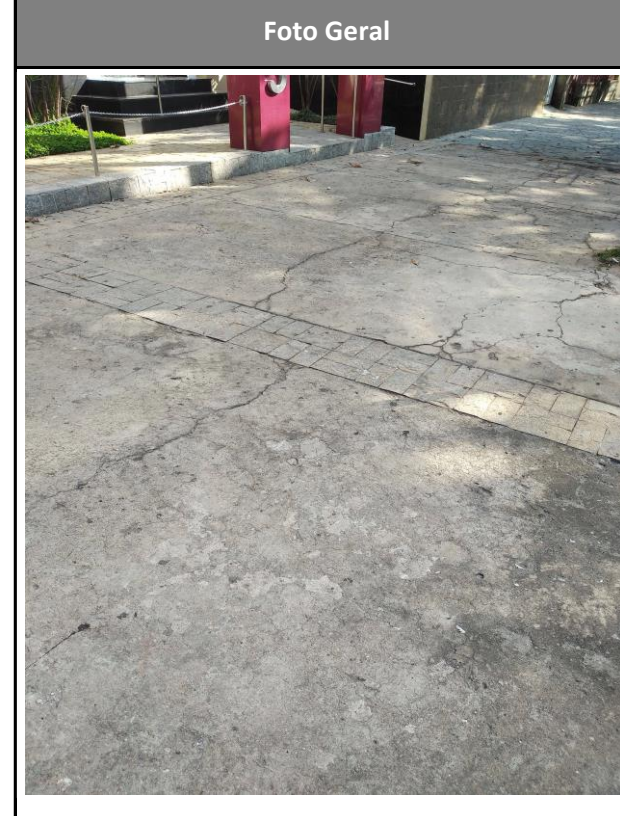
ID	Itens Avaliados	Respostas	Nota
P_1	O Mobiliário urbano está dentro da faixa de serviço de 70 cm ?	Sim	-
P_2	Qual a largura livre do Passeio ?	Acima de 1.50 m	10
P_3	Tipo de revestimento da calçada ?	Concreto	10
P_4	Existência de Buracos ?	Poucos	5
P_5	Condições Gerais do Piso e meio-fio da calçada ?	Ótimo(a)	10
P_6	Presença de desniveis ?	Nenhum	10
P_7	Tem rebaixamento de calçada para Pedestre ?	Não	10
P_8	Possui piso tátil ao longo da Calçada ?	Não	-
P_9	A calçada Possui Rebaixamento de Veículos correto ?	N.A	0
P_10	Existência de altura livre menor que 2,10 m ?	Não	-
P_11	O Passeio está no padrão da SMPU ?	Não	0
P_12	A testada possui prática de estacionamento sobre o passeio ?	Não	10
P_13	Existe algum dispositivo de Drenagem sobre a calçada ?	Não	0
P_14	Existe PED em frente a testada ?	Não	-
P_15	Existe FTP em frente a testada ?	Não	-
P_16	Classificação geral da calçada pelo pesquisador.	Ótimo(a)	10
