Diagnóstico da Calçada	Qualidade do Serviço	
Endereço: Rua Monteiro Lobato, 358	<b>54</b>	<b>C</b>
Data do Registro: 28/10/2019 10:51:30		
Num. Lote CTM: 140232600280

Diagnóstico da Calçada	Qualidade do Serviço		Complemento do Diagnóstico
<b>Endereço: Rua Monteiro Lobato, 358</b> <b>Data do Registro: 28/10/2019 10:51:30</b> <b>Num. Lote CTM: 140232600280</b>	<b>54</b>	<b>C</b>

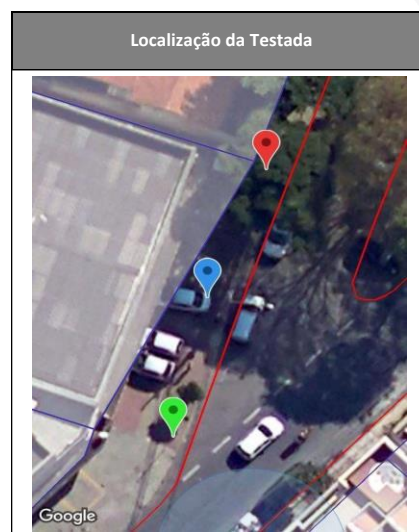
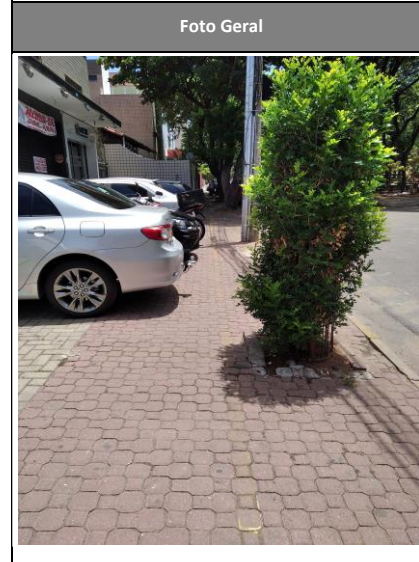
ID	Itens Avaliados	Respostas	Nota
P_1	O Mobiliário urbano está dentro da faixa de serviço de 70 cm ?	Sim	-
P_2	Qual a largura livre do Passeio ?	Entre 0.80 m e 1.20 m	4
P_3	Tipo de revestimento da calçada ?	Bloco Intertravado de Concreto	10
P_4	Existência de Buracos ?	Poucos	5
P_5	Condições Gerais do Piso e meio-fio da calçada ?	Ótimo(a)	10
P_6	Presença de desníveis ?	Nenhum	10
P_7	Tem rebaixamento de calçada para Pedestre ?	Não, mas deveria ter.	0
P_8	Possui piso tátil ao longo da Calçada ?	Não	-
P_9	A calçada Possui Rebaixamento de Veículos correto ?	Sim	10
P_10	Existência de altura livre menor que 2,10 m ?	Não	-
P_11	O Passeio está no padrão da SMPU ?	Não	0
P_12	A testada possui prática de estacionamento sobre o passeio ?	Sim	0
P_13	Existe algum dispositivo de Drenagem sobre a calçada ?	Não	0
P_14	Existe PED em frente a testada ?	Não	-
P_15	Existe FTP em frente a testada ?	Sim	-
P_16	Classificação geral da calçada pelo pesquisador.	Regular	5
