Lote 4 - Rota: Raja Gabágia

Diagnóstico da Calçada	Qualidade do Serviço	
Endereço: Av. Raja Gabaglia, 1306 Data do Registro: 07/11/2019 10:14:01 Num. Lote CTM: 90719000540	43	D

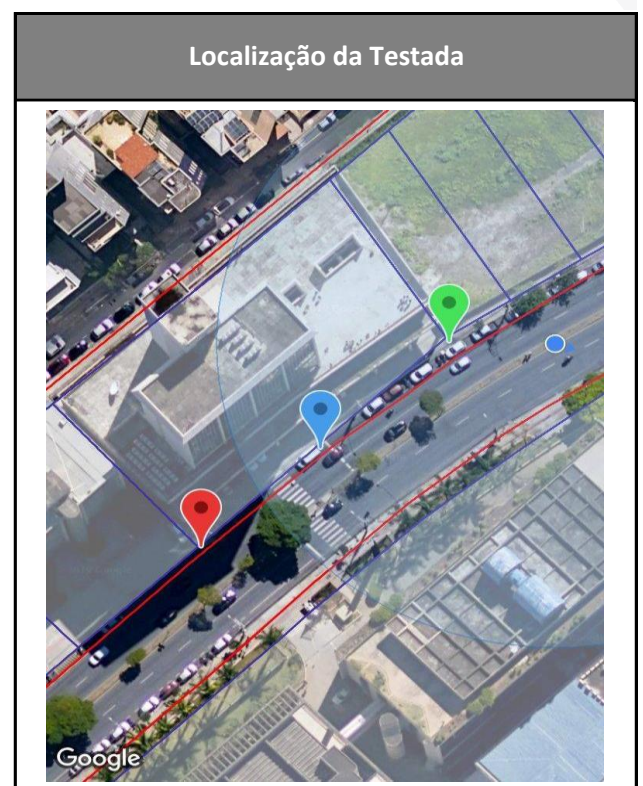
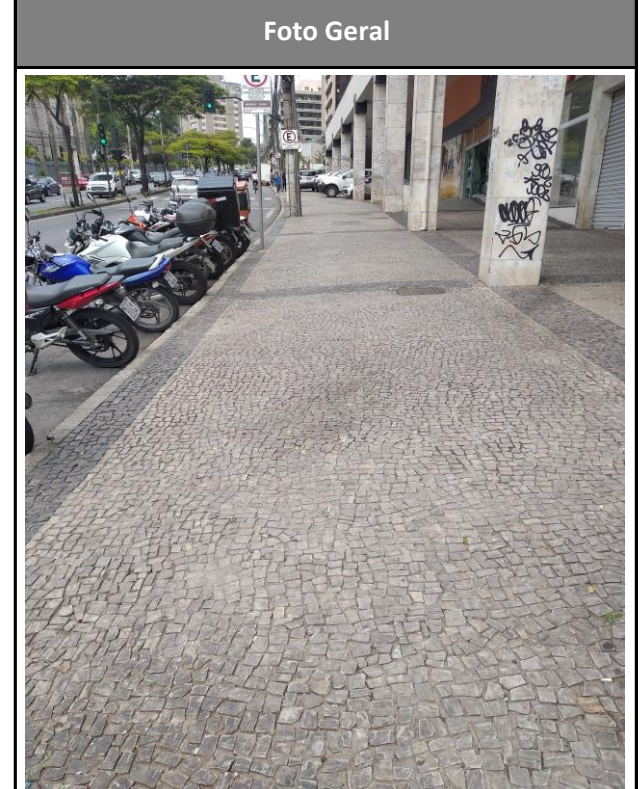
ID	Itens Avaliados	Respostas	Nota
P_1	O Mobiliário urbano está dentro da faixa de serviço de 70 cm ?	Sim	-
P_2	Qual a largura livre do Passeio ?	Acima de 1.50 m	10
P_3	Tipo de revestimento da calçada ?	Pedra Portuguesa	8
P_4	Existencia de Buracos ?	Poucos	5
P_5	Condições Gerais do Piso e meio-fio da calçada ?	Regular	5
P_6	Presença de desniveis ?	Leve	7
P_7	Tem rebaixamento de calçada para Pedestre ?	Sim	8
P_8	Possui piso tátil ao longo da Calçada ?	Não	-
P_9	A calçada Possui Rebaixamento de Veiculos correto ?	Não	0
P_10	Existencia de altura livre menor que 2,10 m ?	Não	-
P_11	O Passeio está no padrao da SMPU ?	Não	0
P_12	A testada possui prática de estacionamento sobre o passeio ?	Sim	0
P_13	Existe algum dispositivo de Drenagem sobre a calçada ?	Não	0
P_14	Existe PED em frente a testada ?	Não	-
P_15	Existe FTP em frente a testada ?	Sim	-
P_16	Classificação geral da calçada pelo pesquisador.	Ruim	0

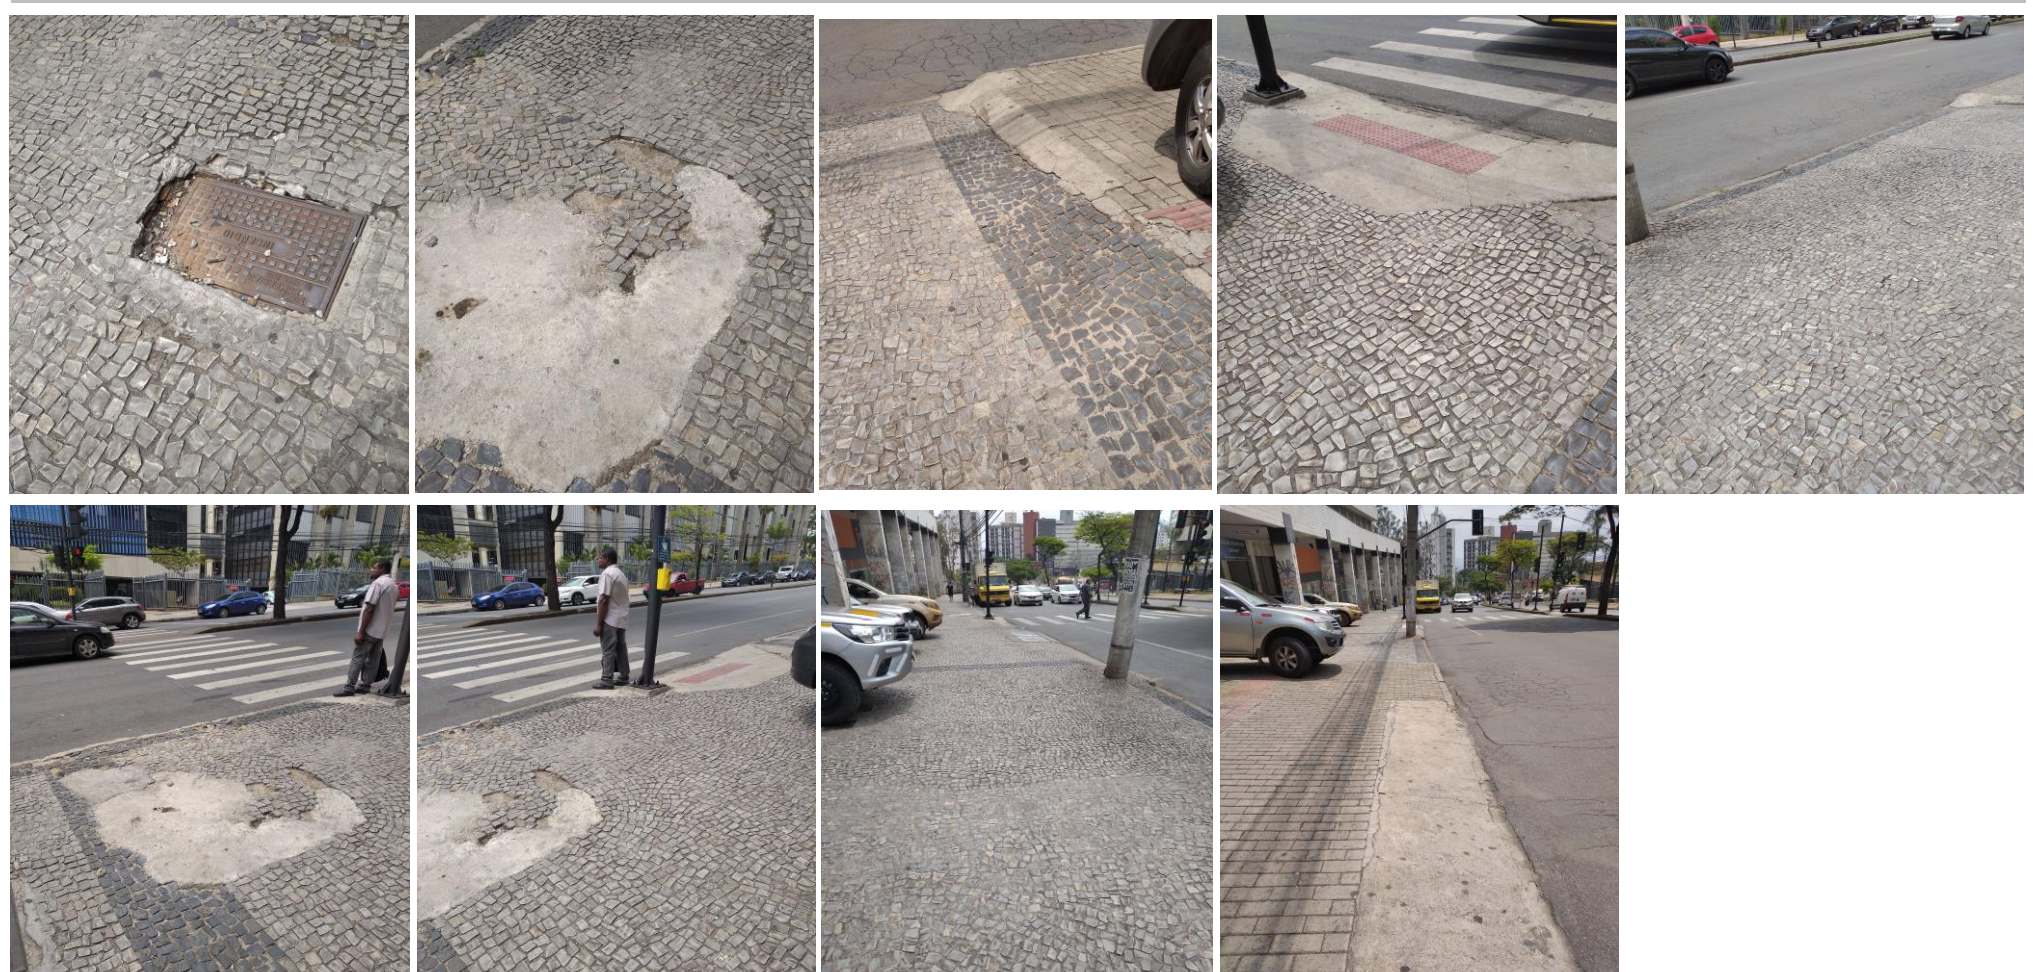
Fotos Complementares - Detalhes do Passeio

ID	Itens Avaliados	Respostas	Nota
P_7_1	Qual tipo do Rebaixo ?	Rebaixo Tipo 1 (trapézio)	0
P_7_1_1	Se for do Tipo 1, Passeio possui largura livre de 1,2 m ?	Sim	0
P_7_1_2	Se for do Tipo 1, O rebaixo tem abas conforme a norma ?	Não	0
P_7_2	A rampa do rebaixo tem Inclinação da norma (8,33%) ?	Sim	0
P_7_3	O rebaixo possui piso tátil ?	Tem só piso de alerta	0
P_7_3_1	O piso tátil de alerta e direcional do rebaixo está conforme a norma ?	Sim	0
P_8_1	O piso tátil está no eixo da faixa livre ?	0	0
P_8_2	Se tem uma leve mudança de direção está conforme a norma ?	0	0
P_8_3	Se tem mudança de direção de 90º ou maior está conforme a norma ?	0	0
P_8_4	Se tem mudança de direção de três faixas direcionais está conforme a norma ?	0	0
P_8_5	Se tem mudança de direção de quatro faixas direcionais está conforme a norma?	0	0
P_8_6	Tem piso tátil em pontos de ônibus conforme a norma?	0	0
P_8_7	O piso tátil tem conexão com os lotes vizinhos?	0	0

P_8_8	O piso tátil está em boas condições aparentes?	0	0
P_8_9	O piso tátil apresenta desenho com bom senso?	0	0
P_13_1	Dispositivo de Drenagem está devidamente instalado e bem conservado?	0	0
P_13_2	Dispositivo de Drenagem oferece risco para caminhamento seguro de pedestre?	0	0
