Diagnóstico da Calçada	Qualidade do Serviço	
Endereço: Av. Portugal, 2390	<b>89</b>	<b>B</b>
Data do Registro: 16/11/2019 12:56:37		
Num. Lote CTM: 200004301275

Diagnóstico da Calçada	Qualidade do Serviço		Complemento do Diagnóstico
Endereço: Av. Portugal, 2390 Data do Registro: 16/11/2019 12:56:37 Num. Lote CTM: 200004301275	89	B

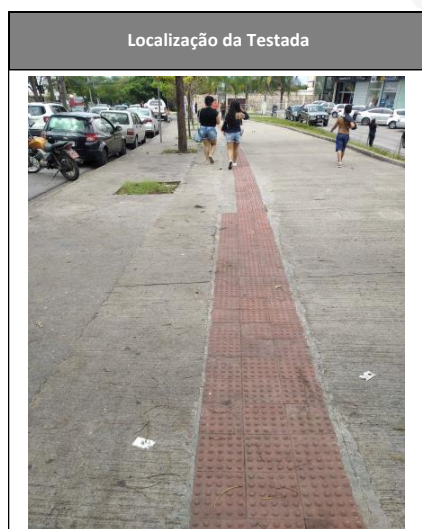
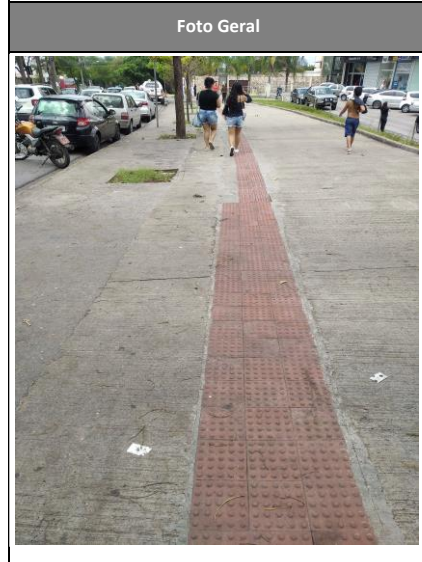
ID	Itens Avaliados	Respostas	Nota
P_1	O Mobiliario urbano está dentro da faixa de serviço de 70 cm ?	Sim	-
P_2	Qual a largura livre do Passeio ?	Acima de 1.50 m	10
P_3	Tipo de revestimento da caçada ?	Concreto	10
P_4	Existencia de Buracos ?	Nenhum	10
P_5	Condições Gerais do Piso e meio-fio da calçada ?	Ótimo(a)	10
P_6	Presença de desniveis ?	Nenhum	10
P_7	Tem rebaixamento de calçada para Pedestre ?	Sim	9
P_8	Possui piso tátil ao longo da Calçada ?	Sim	-
P_9	A calçada Possui Rebaixamento de Veiculos correto ?	Sim	10
P_10	Existencia de altura livre menor que 2,10 m ?	Não	-
P_11	O Passeio está no padrao da SMPU ?	Não	0
P_12	A testada possui prática de estacionamento sobre o passeio ?	Não	10
P_13	Existe algum dispositivo de Drenagem sobre a calçada ?	Não	0
P_14	Existe PED em frente a testada ?	Não	-
P_15	Existe FTP em frente a testada ?	Sim	-
P_16	Classificação geral da calçada pelo pesquisador.	Ótimo(a)	10

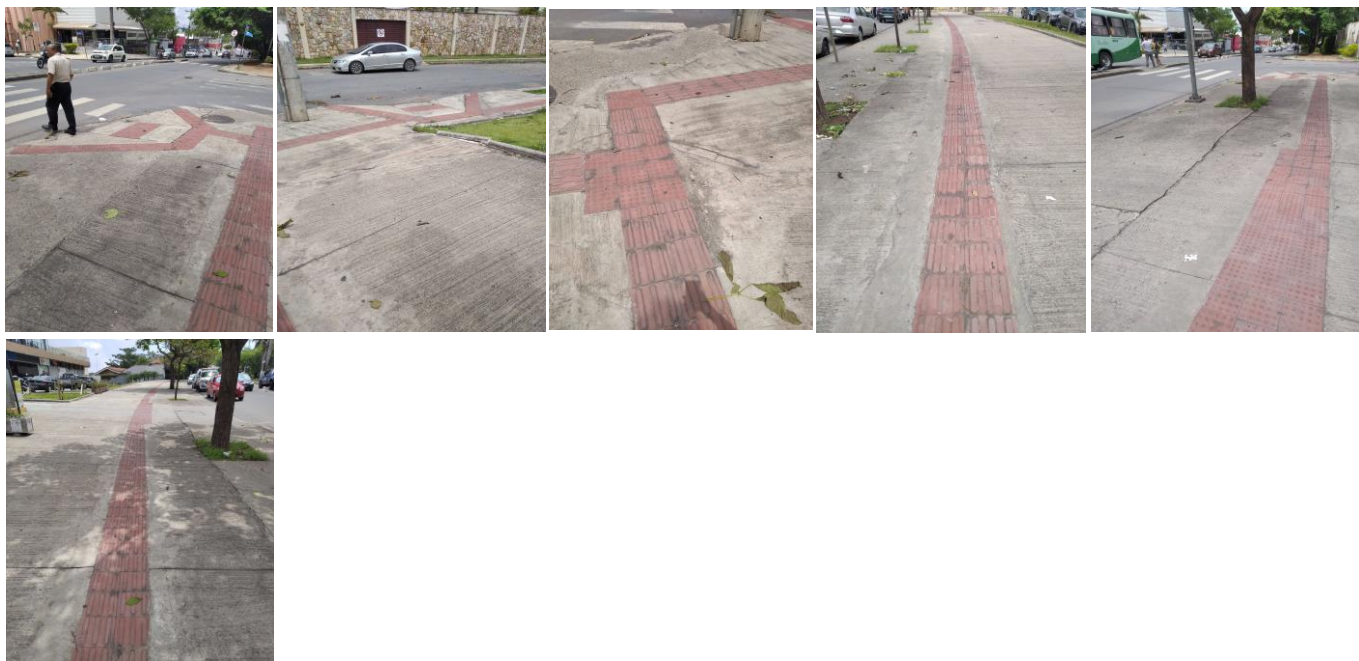
**Fotos Complementares - Detalhes do Passeio**

ID	Itens Avaliados	Respostas	Nota
P_7_1	Qual tipo do Rebaixo ?	Rebaixo Tipo 1 (trapézio)	0
P_7_1_1	Se for do Tipo 1, Passeio possui largura livre de 1,2 m ?	Sim	-3
P_7_1_2	Se for do Tipo 1, O rebaixo tem abas conforme a norma ?	Sim	-1
P_7_2	A rampa do rebaixo tem Inclinação da norma (8,33%) ?	Sim	0
P_7_3	O rebaixo possui piso tátil ?	Tem só piso de alerta	-1
P_7_3_1	O piso tátil de alerta e direcional do rebaixo está conforme a norma ?	Sim	0
P_8_1	O piso tátil está no eixo da faixa livre ?	Não	0
P_8_2	Se tem uma leve mudança de direção está conforme a norma ?	Sim	0
P_8_3	Se tem mudança de direção de 90º ou maior está conforme a norma ?	Sim	0
P_8_4	Se tem mudança de direção de três faixas direcionais está conforme a norma ?	Não	0
P_8_5	Se tem mudança de direção de quatro faixas direcionais está conforme a norma?	N.A	0
P_8_6	Tem piso tátil em pontos de ônibus conforme a norma?	N.A	0
P_8_7	O piso tátil tem conexão com os lotes vizinhos?	Sim	0

P_8_8	O piso tátil está em boas condições aparentes?	Sim	0
P_8_9	O piso tátil apresenta desenho com bom senso?	Sim	0
P_13_1	Dispositivo de Drenagem está devidamente instalado e bem conservado?	0	0
P_13_2	Dispositivo de Drenagem oferece risco para caminamento seguro de pedestre?	0	0
