Diagnóstico da Calçada	Qualidade do Serviço	
Endereço: Av. Afonso Pena, 3858	88	B
Data do Registro: 02/11/2019 10:34:09		
Num. Lote CTM: 80293400405

Lote 5 - Rota: Afonso Pena

FRATAR
ENGENHARIA CONSULTIVA

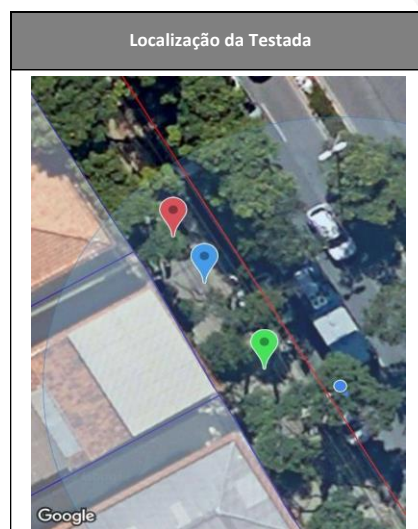
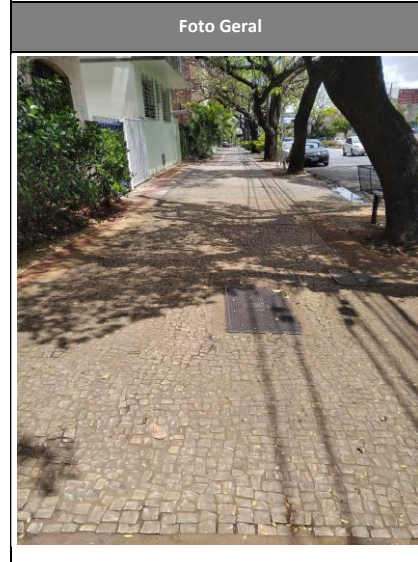
ID	Itens Avaliados	Respostas	Nota
P_1	O Mobiliário urbano está dentro da faixa de serviço de 70 cm ?	Sim	-
P_2	Qual a largura livre do Passeio ?	Acima de 1.50 m	10
P_3	Tipo de revestimento da calçada ?	Pedra Portuguesa	8
P_4	Existência de Buracos ?	Nenhum	10
P_5	Condições Gerais do Piso e meio-fio da calçada ?	Ótimo(a)	10
P_6	Presença de desníveis ?	Nenhum	10
P_7	Tem rebaixamento de calçada para Pedestre ?	Não	10
P_8	Possui piso tátil ao longo da Calçada ?	Sim	-
P_9	A calçada Possui Rebaixamento de Veículos correto ?	Sim	10
P_10	Existência de altura livre menor que 2,10 m ?	Não	-
P_11	O Passeio está no padrão da SMPU ?	Não	0
P_12	A testada possui prática de estacionamento sobre o passeio ?	Não	10
P_13	Existe algum dispositivo de Drenagem sobre a calçada ?	Não	0
P_14	Existe PED em frente a testada ?	Não	-
P_15	Existe FTP em frente a testada ?	Não	-
P_16	Classificação geral da calçada pelo pesquisador.	Ótimo(a)	10
