# Lote 4 - Rota: Contorno

Diagnóstico da Calçada	Qualidade do Serviço	
Endereço: Av.Contorno, 1580	<b>68</b>	<b>C</b>
Data do Registro: 01/11/2019 15:37:52		
Num. Lote CTM: 10504800420

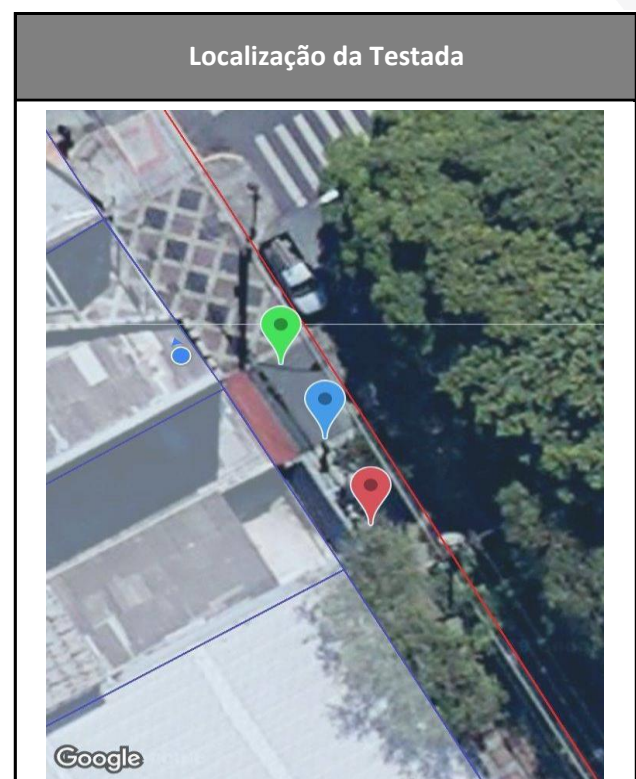
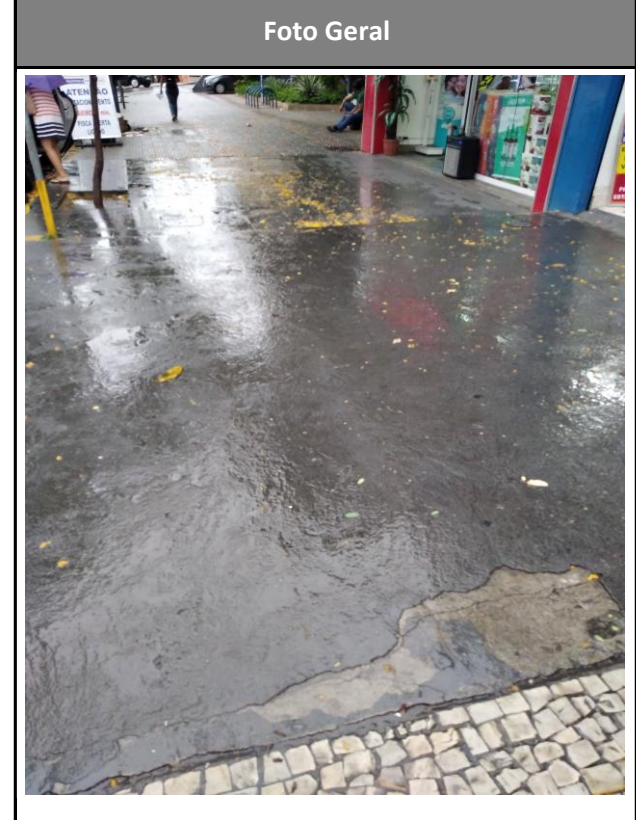
ID	Itens Avaliados	Respostas	Nota
P_1	O Mobiliário urbano está dentro da faixa de serviço de 70 cm ?	Sim	-
P_2	Qual a largura livre do Passeio ?	Acima de 1.50 m	10
P_3	Tipo de revestimento da calçada ?	Concreto	10
P_4	Existencia de Buracos ?	Poucos	5
P_5	Condições Gerais do Piso e meio-fio da calçada ?	Ótimo(a)	10
P_6	Presença de desniveis ?	Médio	3
P_7	Tem rebaixamento de calçada para Pedestre ?	Não	10
P_8	Possui piso tátil ao longo da Calçada ?	Não	-
P_9	A calçada Possui Rebaixamento de Veiculos correto ?	Não	0
P_10	Existencia de altura livre menor que 2,10 m ?	Não	-
P_11	O Passeio está no padrao da SMPU ?	Não	0
P_12	A testada possui prática de estacionamento sobre o passeio ?	Não	10
P_13	Existe algum dispositivo de Drenagem sobre a calçada ?	Não	0
P_14	Existe PED em frente a testada ?	Não	-
P_15	Existe FTP em frente a testada ?	Não	-
P_16	Classificação geral da calçada pelo pesquisador.	Ótimo(a)	10
