Lote 1 - Rota: Padre Pedro Pinto

Diagnóstico da Calçada	Qualidade do Serviço	
Endereço: Rua Padre Pedro Pinto, 980	60	C
Data do Registro: 22/11/2019 09:56:57		
Num. Lote CTM: 190398400060

FRATAR
ENGENHARIA CONSULTIVA

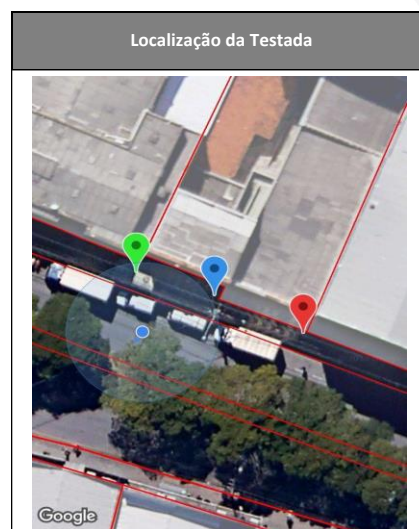
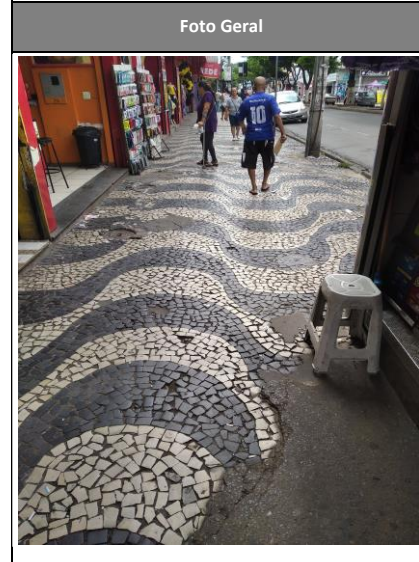
ID	Itens Avaliados	Respostas	Nota
P_1	O Mobiliário urbano está dentro da faixa de serviço de 70 cm ?	Sim	-
P_2	Qual a largura livre do Passeio ?	Acima de 1.50 m	10
P_3	Tipo de revestimento da calçada ?	Pedra Portuguesa	8
P_4	Existência de Buracos ?	Poucos	5
P_5	Condições Gerais do Piso e meio-fio da calçada ?	Regular	5
P_6	Presença de desníveis ?	Leve	7
P_7	Tem rebaixamento de calçada para Pedestre ?	Não	10
P_8	Possui piso tátil ao longo da Calçada ?	Não	-
P_9	A calçada Possui Rebaixamento de Veículos correto ?	N.A	0
P_10	Existência de altura livre menor que 2,10 m ?	Não	-
P_11	O Passeio está no padrão da SMPU ?	Não	0
P_12	A testada possui prática de estacionamento sobre o passeio ?	Não	10
P_13	Existe algum dispositivo de Drenagem sobre a calçada ?	Não	0
P_14	Existe PED em frente a testada ?	Não	-
P_15	Existe FTP em frente a testada ?	Não	-
P_16	Classificação geral da calçada pelo pesquisador.	Regular	5
