# Lote 4 - Rota: Contorno

Diagnóstico da Calçada	Qualidade do Serviço	
Endereço: Av.Contorno, 3160	<b>68</b>	<b>C</b>
Data do Registro: 05/11/2019 09:44:55		
Num. Lote CTM: 10075300025

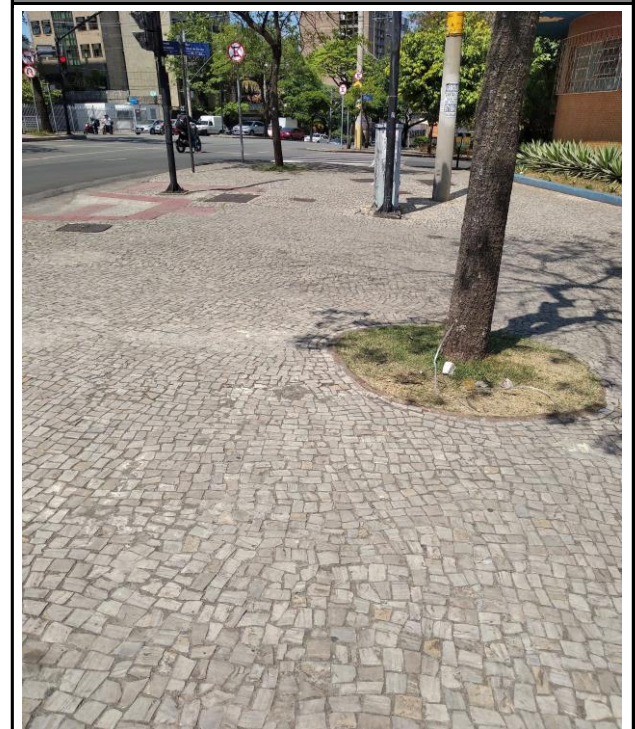
## Foto Geral

ID	Itens Avaliados	Respostas	Nota
P_1	O Mobiliário urbano está dentro da faixa de serviço de 70 cm ?	Não	-
P_2	Qual a largura livre do Passeio ?	Acima de 1.50 m	10
P_3	Tipo de revestimento da calçada ?	Pedra Portuguesa	8
P_4	Existencia de Buracos ?	Nenhum	10
P_5	Condições Gerais do Piso e meio-fio da calçada ?	Ótimo(a)	10
P_6	Presença de desniveis ?	Nenhum	10
P_7	Tem rebaixamento de calçada para Pedestre ?	Não, mas deveria ter.	0
P_8	Possui piso tátil ao longo da Calçada ?	Não	-
P_9	A calçada Possui Rebaixamento de Veiculos correto ?	N.A	0
P_10	Existencia de altura livre menor que 2,10 m ?	Não	-
P_11	O Passeio está no padrao da SMPU ?	Não	0
P_12	A testada possui prática de estacionamento sobre o passeio ?	Não	10
P_13	Existe algum dispositivo de Drenagem sobre a calçada ?	Não	0
P_14	Existe PED em frente a testada ?	Não	-
P_15	Existe FTP em frente a testada ?	Sim	-
P_16	Classificação geral da calçada pelo pesquisador.	Ótimo(a)	10
