Diagnóstico da Calçada	Qualidade do Serviço	
Endereço: Rua Professor Moraes, 131	52	C
Data do Registro: 14/11/2019 08:04:39		
Num. Lote CTM: 10130900185

Diagnóstico da Calçada	Qualidade do Serviço		Complemento do Diagnóstico
Endereço: Rua Professor Moraes, 131 Data do Registro: 14/11/2019 08:04:39 Num. Lote CTM: 10130900185	52	C

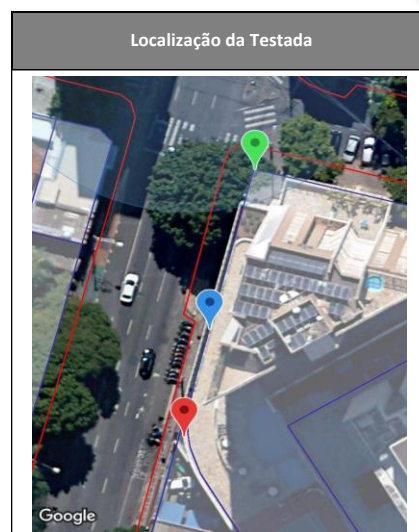
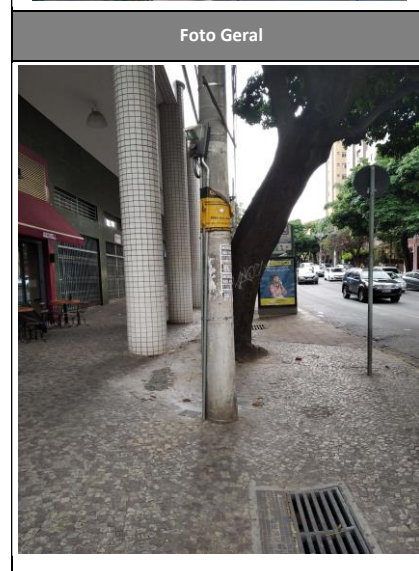
ID	Itens Avaliados	Respostas	Nota
P_1	O Mobiliário urbano está dentro da faixa de serviço de 70 cm ?	Não	-
P_2	Qual a largura livre do Passeio ?	Entre 1.20 m e 1.50 m	10
P_3	Tipo de revestimento da calçada ?	Pedra Portuguesa	8
P_4	Existência de Buracos ?	Poucos	5
P_5	Condições Gerais do Piso e meio-fio da calçada ?	Regular	0
P_6	Presença de desníveis ?	Nenhum	10
P_7	Tem rebaixamento de calçada para Pedestre ?	Sim	8
P_8	Possui piso tátil ao longo da Calçada ?	Não	-
P_9	A calçada Possui Rebaixamento de Veículos correto ?	Não	0
P_10	Existência de altura livre menor que 2,10 m ?	Não	-
P_11	O Passeio está no padrão da SMPU ?	Não	0
P_12	A testada possui prática de estacionamento sobre o passeio ?	Não	10
P_13	Existe algum dispositivo de Drenagem sobre a calçada ?	Sim	0
P_14	Existe PED em frente a testada ?	Sim	-
P_15	Existe FTP em frente a testada ?	Sim	-
P_16	Classificação geral da calçada pelo pesquisador.	Regular	0

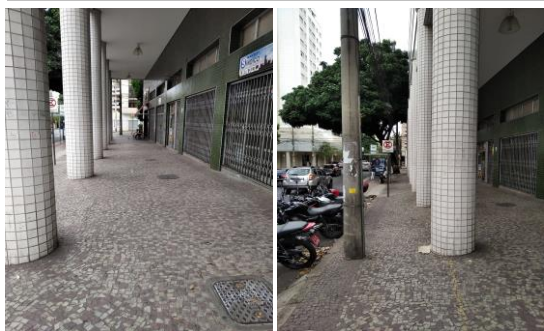
Fotos Complementares - Detalhes do Passeio

ID	Itens Avaliados	Respostas	Nota
P_7_1	Qual tipo do Rebaixo ?	Rebaixo Tipo 1 (trapézio)	0
P_7_1_1	Se for do Tipo 1, Passeio possui largura livre de 1,2 m ?	Sim	0
P_7_1_2	Se for do Tipo 1, O rebaixo tem abas conforme a norma ?	Não	-1
P_7_2	A rampa do rebaixo tem Inclinação da norma (8,33%) ?	Sim	0
P_7_3	O rebaixo possui piso tátil ?	Não tem nenhum	-1
P_7_3_1	O piso tátil de alerta e direcional do rebaixo está conforme a norma ?	0	0
P_8_1	O piso tátil está no eixo da faixa livre ?	0	0
P_8_2	Se tem uma leve mudança de direção está conforme a norma ?	0	0
P_8_3	Se tem mudança de direção de 90º ou maior está conforme a norma ?	0	0
P_8_4	Se tem mudança de direção de três faixas direcionais está conforme a norma ?	0	0
P_8_5	Se tem mudança de direção de quatro faixas direcionais está conforme a norma?	0	0
P_8_6	Tem piso tátil em pontos de ônibus conforme a norma?	0	0
P_8_7	O piso tátil tem conexão com os lotes vizinhos?	0	0

P_8_8	O piso tátil está em boas condições aparentes?	0	0
P_8_9	O piso tátil apresenta desenho com bom senso?	0	0
P_13_1	Dispositivo de Drenagem está devidamente instalado e bem conservado?	Sim	0
P_13_2	Dispositivo de Drenagem oferece risco para caminamento seguro de pedestre?	Sim	-5
