Diagnóstico da Calçada	Qualidade do Serviço	
Endereço: Av. Nossa Sra. Do Carmo, s/nº	85	B
Data do Registro: 12/11/2019 12:05:25		
Num. Lote CTM: 90945700185

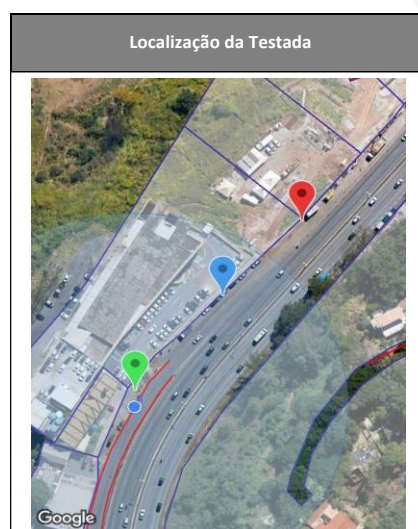
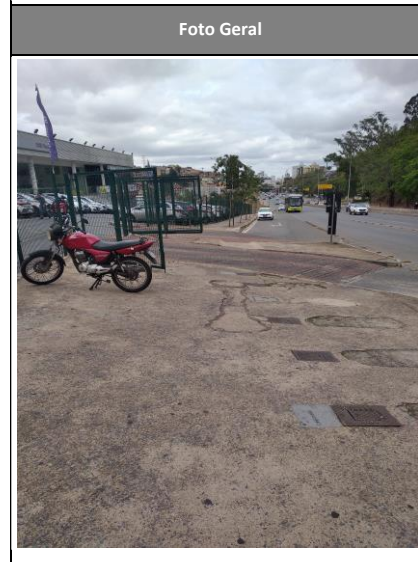
ID	Itens Avaliados	Respostas	Nota
P_1	O Mobiliário urbano está dentro da faixa de serviço de 70 cm ?	Sim	-
P_2	Qual a largura livre do Passeio ?	Entre 1.20 m e 1.50 m	10
P_3	Tipo de revestimento da calçada ?	Concreto	10
P_4	Existência de Buracos ?	Nenhum	10
P_5	Condições Gerais do Piso e meio-fio da calçada ?	Ótimo(a)	10
P_6	Presença de desníveis ?	Nenhum	10
P_7	Tem rebaixamento de calçada para Pedestre ?	Sim	10
P_8	Possui piso tátil ao longo da Calçada ?	Não	-
P_9	A calçada Possui Rebaixamento de Veículos correto ?	Sim	0
P_10	Existência de altura livre menor que 2,10 m ?	Não	-
P_11	O Passeio está no padrão da SMPU ?	Não	0
P_12	A testada possui prática de estacionamento sobre o passeio ?	Não	0
P_13	Existe algum dispositivo de Drenagem sobre a calçada ?	Não	0
P_14	Existe PED em frente a testada ?	Não	-
P_15	Existe FTP em frente a testada ?	Não	-
P_16	Classificação geral da calçada pelo pesquisador.	Ótimo(a)	10
