# Lote 3 - Rota: Leste 3

Diagnóstico da Calçada	Qualidade do Serviço	
Endereço: Av. Andradas, s/nº	<b>55</b>	<b>C</b>
Data do Registro: 11/11/2019 10:15:09		
Num. Lote CTM: 10569700350

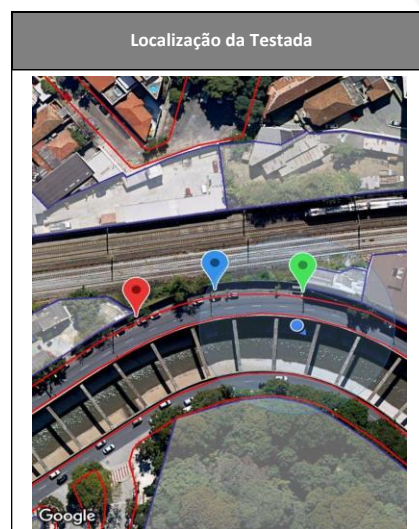
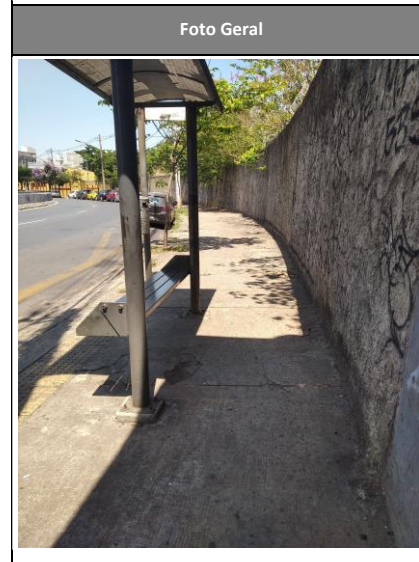
ID	Itens Avaliados	Respostas	Nota
P_1	O Mobiliário urbano está dentro da faixa de serviço de 70 cm ?	Sim	-
P_2	Qual a largura livre do Passeio ?	Acima de 1.50 m	10
P_3	Tipo de revestimento da calçada ?	Concreto	10
P_4	Existência de Buracos ?	Poucos	5
P_5	Condições Gerais do Piso e meio-fio da calçada ?	Péssimo	0
P_6	Presença de desníveis ?	Nenhum	10
P_7	Tem rebaixamento de calçada para Pedestre ?	Não	10
P_8	Possui piso tátil ao longo da Calçada ?	Não	-
P_9	A calçada Possui Rebaixamento de Veículos correto ?	Não	0
P_10	Existência de altura livre menor que 2,10 m ?	Não	-
P_11	O Passeio está no padrão da SMPU ?	Não	0
P_12	A testada possui prática de estacionamento sobre o passeio ?	Não	10
P_13	Existe algum dispositivo de Drenagem sobre a calçada ?	Não	0
P_14	Existe PED em frente a testada ?	Sim	-
P_15	Existe FTP em frente a testada ?	Não	-
P_16	Classificação geral da calçada pelo pesquisador.	Ruim	0
