Diagnóstico da Calçada	Qualidade do Serviço	
Endereço: Av. Portugal, 3100	59	C
Data do Registro: 16/11/2019 13:19:15		
Num. Lote CTM: 200008400430

Diagnóstico da Calçada	Qualidade do Serviço		Complemento do Diagnóstico
Endereço: Av. Portugal, 3100	59	C	
Data do Registro: 16/11/2019 13:19:15			
Num. Lote CTM: 200008400430

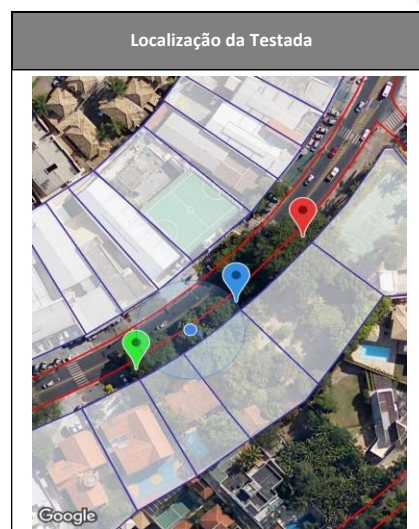
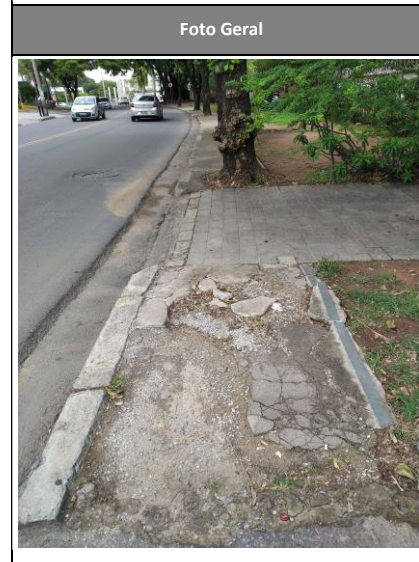
ID	Itens Avaliados	Respostas	Nota
P_1	O Mobiliário urbano está dentro da faixa de serviço de 70 cm ?	Não	-
P_2	Qual a largura livre do Passeio ?	Entre 0.80 m e 1.20 m	4
P_3	Tipo de revestimento da calçada ?	Concreto	10
P_4	Existência de Buracos ?	Poucos	5
P_5	Condições Gerais do Piso e meio-fio da calçada ?	Regular	5
P_6	Presença de desníveis ?	Nenhum	10
P_7	Tem rebaixamento de calçada para Pedestre ?	Não	10
P_8	Possui piso tátil ao longo da Calçada ?	Não	-
P_9	A calçada Possui Rebaixamento de Veículos correto ?	Não	0
P_10	Existência de altura livre menor que 2,10 m ?	Não	-
P_11	O Passeio está no padrão da SMPU ?	Não	0
P_12	A testada possui prática de estacionamento sobre o passeio ?	Não	10
P_13	Existe algum dispositivo de Drenagem sobre a calçada ?	Não	0
P_14	Existe PED em frente a testada ?	Não	-
P_15	Existe FTP em frente a testada ?	Não	-
P_16	Classificação geral da calçada pelo pesquisador.	Regular	5
