# Lote 4 - Rota: Contorno

Diagnóstico da Calçada	Qualidade do Serviço	
Endereço: Av.Contorno, s/nº	<b>68</b>	<b>C</b>
Data do Registro: 08/11/2019 18:01:54		
Num. Lote CTM: 10448000055

Diagnóstico da Calçada	Qualidade do Serviço		Complemento do Diagnóstico
Endereço: Av.Contorno, s/nº Data do Registro: 08/11/2019 18:01:54 Num. Lote CTM: 10448000055	68	C

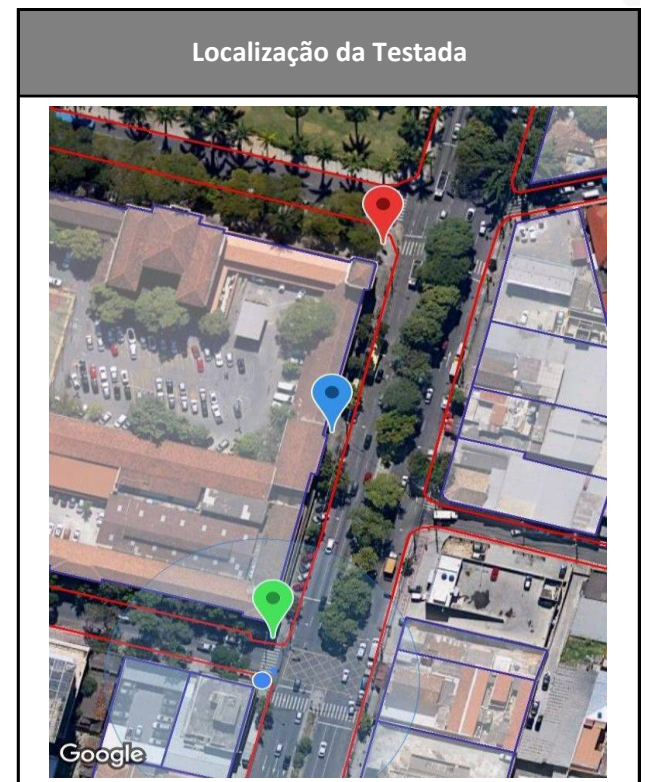
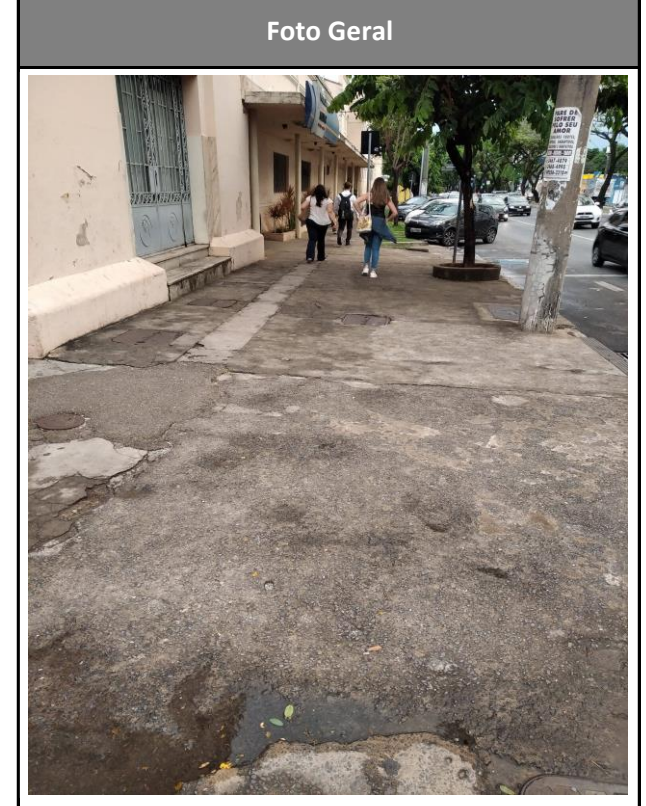
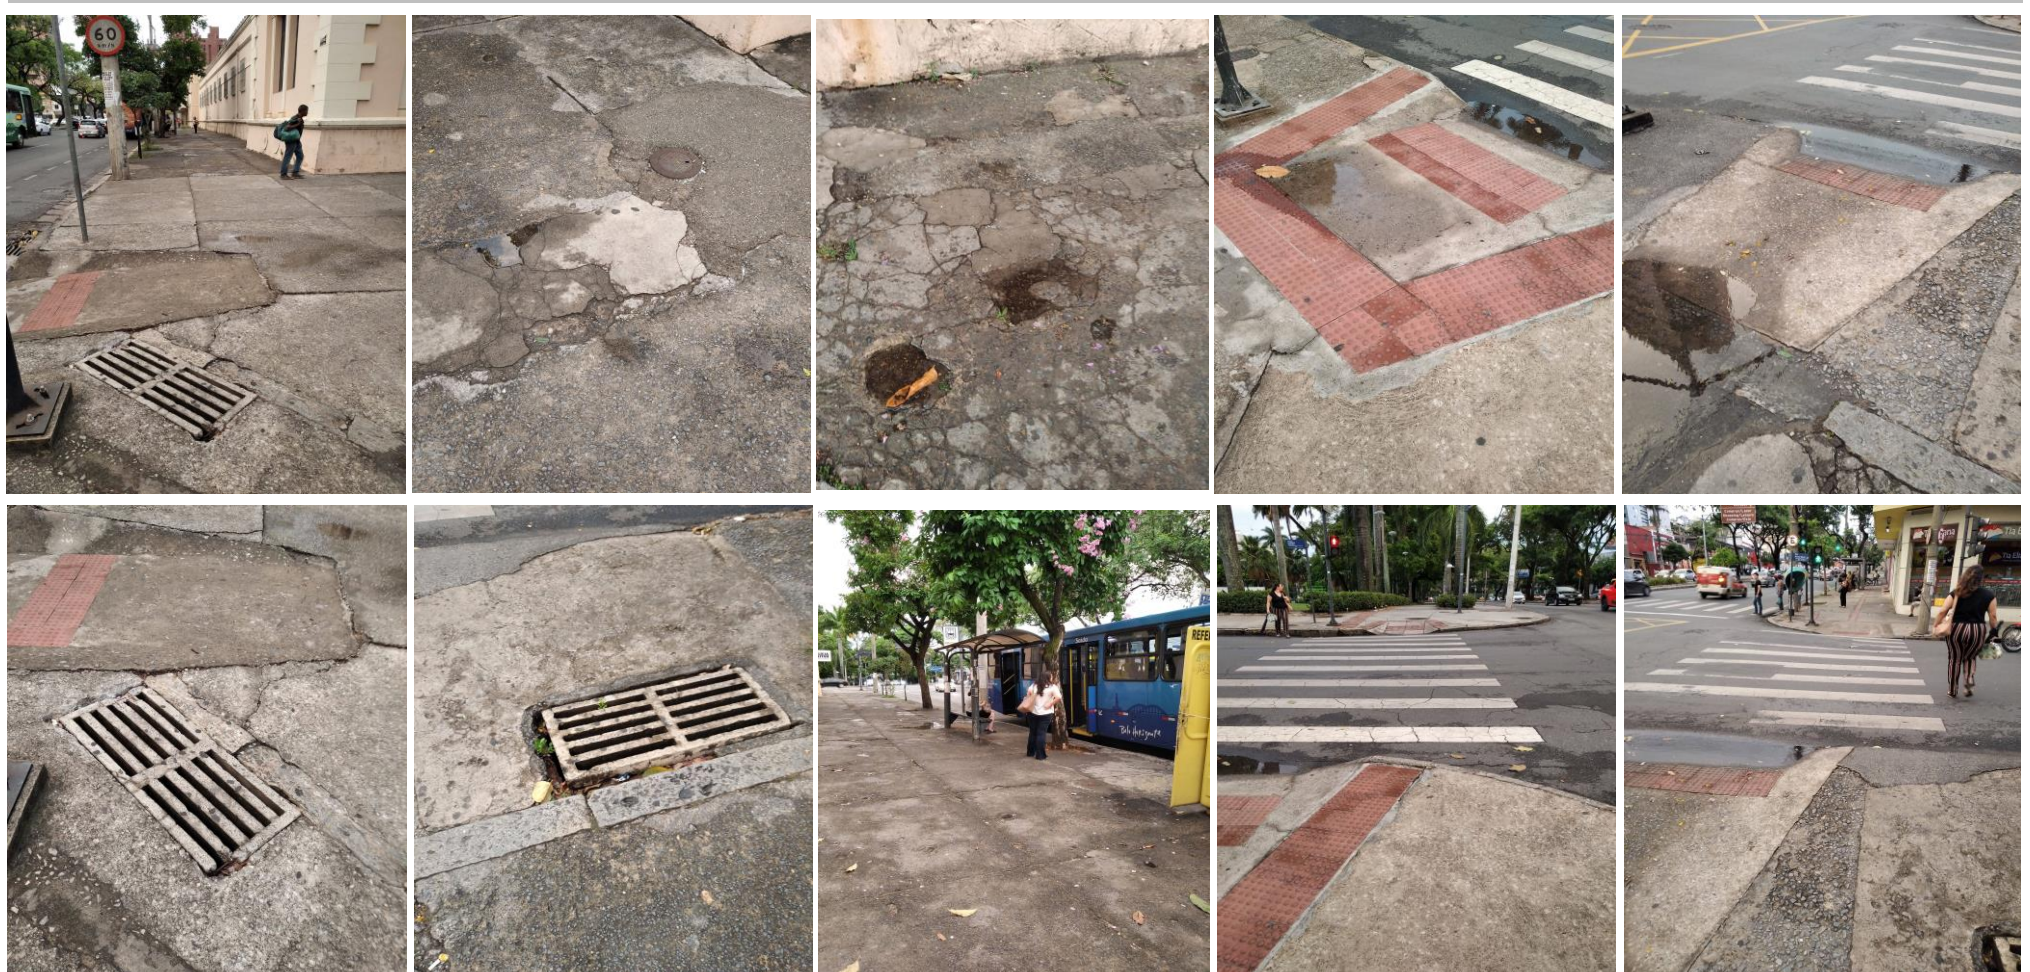
ID	Itens Avaliados	Respostas	Nota
P_1	O Mobiliário urbano está dentro da faixa de serviço de 70 cm ?	Sim	-
P_2	Qual a largura livre do Passeio ?	Acima de 1.50 m	10
P_3	Tipo de revestimento da calçada ?	Concreto	10
P_4	Existencia de Buracos ?	Poucos	5
P_5	Condições Gerais do Piso e meio-fio da calçada ?	Regular	5
P_6	Presença de desniveis ?	Nenhum	10
P_7	Tem rebaixamento de calçada para Pedestre ?	Sim	8
P_8	Possui piso tátil ao longo da Calçada ?	Não	-
P_9	A calçada Possui Rebaixamento de Veiculos correto ?	N.A	0
P_10	Existencia de altura livre menor que 2,10 m ?	Não	-
P_11	O Passeio está no padrao da SMPU ?	Não	0
P_12	A testada possui prática de estacionamento sobre o passeio ?	Não	10
P_13	Existe algum dispositivo de Drenagem sobre a calçada ?	Sim	0
P_14	Existe PED em frente a testada ?	Sim	-
P_15	Existe FTP em frente a testada ?	Sim	-
P_16	Classificação geral da calçada pelo pesquisador.	Ótimo(a)	10

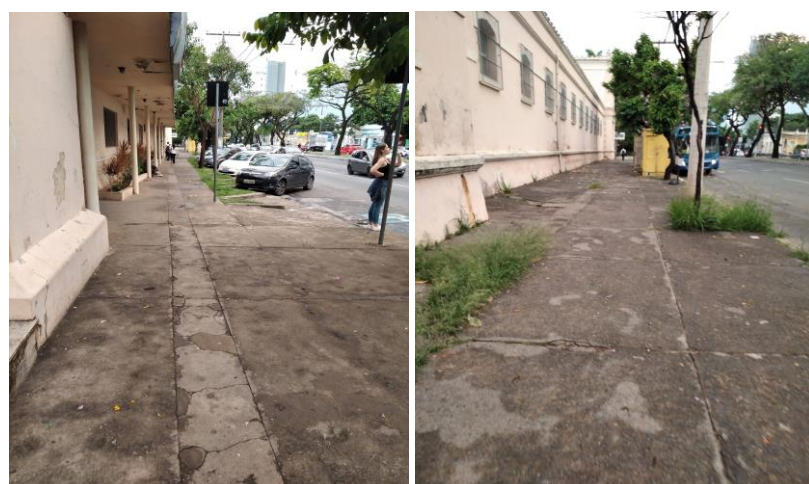
ID	Itens Avaliados	Respostas	Nota
P_7_1	Qual tipo do Rebaixo ?	Rebaixo Tipo 1 (trapézio)	0
P_7_1_1	Se for do Tipo 1, Passeio possui largura livre de 1,2 m ?	Sim	0
P_7_1_2	Se for do Tipo 1, O rebaixo tem abas conforme a norma ?	Não	-1
P_7_2	A rampa do rebaixo tem Inclinação da norma (8,33%) ?	Sim	0
P_7_3	O rebaixo possui piso tátil ?	Tem só piso de alerta	-1
P_7_3_1	O piso tátil de alerta e direcional do rebaixo está conforme a norma ?	Sim	0
P_8_1	O piso tátil está no eixo da faixa livre ?	0	0
P_8_2	Se tem uma leve mudança de direção está conforme a norma ?	0	0
P_8_3	Se tem mudança de direção de 90º ou maior está conforme a norma ?	0	0
P_8_4	Se tem mudança de direção de três faixas direcionais está conforme a norma ?	0	0
P_8_5	Se tem mudança de direção de quatro faixas direcionais está conforme a norma?	0	0
P_8_6	Tem piso tátil em pontos de ônibus conforme a norma?	0	0
P_8_7	O piso tátil tem conexão com os lotes vizinhos?	0	0

P_8_8	O piso tátil está em boas condições aparentes?	0	0
P_8_9	O piso tátil apresenta desenho com bom senso?	0	0
P_13_1	Dispositivo de Drenagem está devidamente instalado e bem conservado?	Sim	0
P_13_2	Dispositivo de Drenagem oferece risco para caminhamento seguro de pedestre?	Não	0
