Diagnóstico da Calçada	Qualidade do Serviço	
Endereço: Av. Andradas, 3412	<b>60</b>	<b>C</b>
Data do Registro: 08/11/2019 10:08:20		
Num. Lote CTM: 60087300280

Diagnóstico da Calçada	Qualidade do Serviço		Complemento do Diagnóstico
<b>Endereço: Av. Andradas, 3412</b> <b>Data do Registro: 08/11/2019 10:08:20</b> <b>Num. Lote CTM: 60087300280</b>	<b>60</b>	<b>C</b>

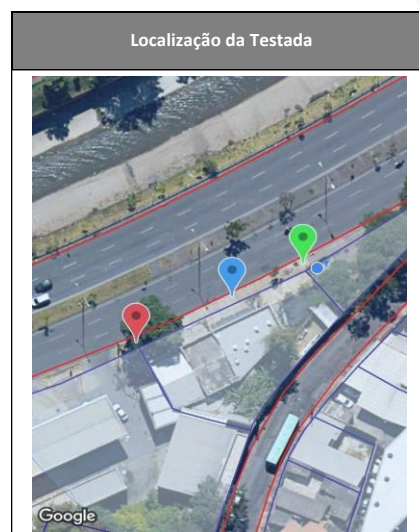
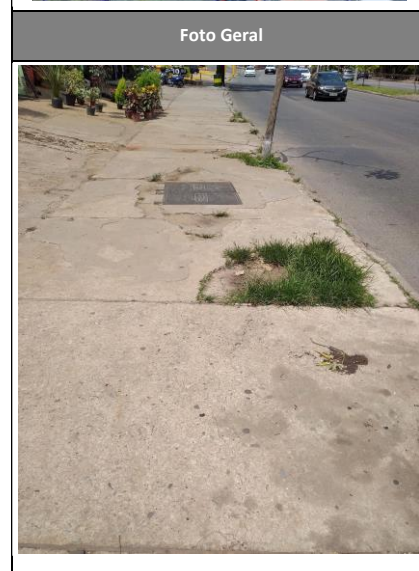
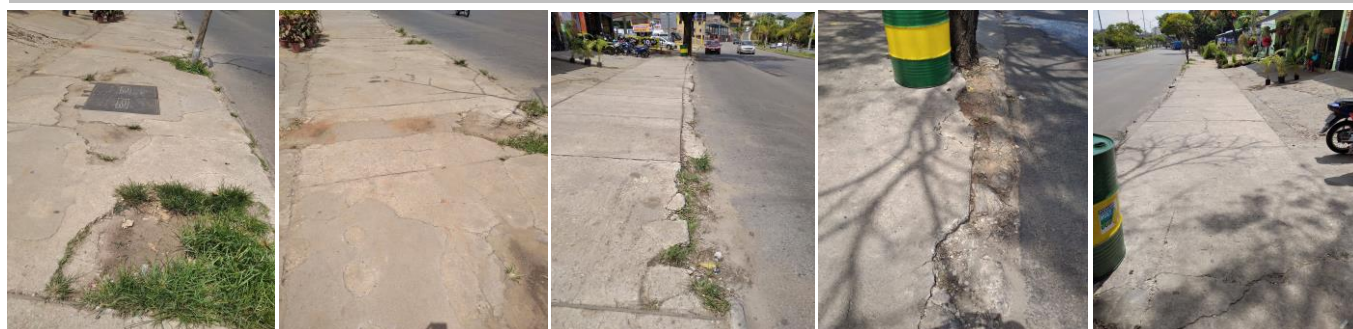
ID	Itens Avaliados	Respostas	Nota
P_1	O Mobiliário urbano está dentro da faixa de serviço de 70 cm ?	Sim	-
P_2	Qual a largura livre do Passeio ?	Acima de 1.50 m	10
P_3	Tipo de revestimento da calçada ?	Concreto	10
P_4	Existência de Buracos ?	Poucos	5
P_5	Condições Gerais do Piso e meio-fio da calçada ?	Péssimo	0
P_6	Presença de desníveis ?	Nenhum	10
P_7	Tem rebaixamento de calçada para Pedestre ?	Não	10
P_8	Possui piso tátil ao longo da Calçada ?	Não	-
P_9	A calçada Possui Rebaixamento de Veículos correto ?	Não	0
P_10	Existência de altura livre menor que 2,10 m ?	Não	-
P_11	O Passeio está no padrão da SMPU ?	Não	0
P_12	A testada possui prática de estacionamento sobre o passeio ?	Não	10
P_13	Existe algum dispositivo de Drenagem sobre a calçada ?	Não	0
P_14	Existe PED em frente a testada ?	Não	-
P_15	Existe FTP em frente a testada ?	Não	-
P_16	Classificação geral da calçada pelo pesquisador.	Regular	5
