Diagnóstico da Calçada	Qualidade do Serviço	
Endereço: Av. Brigadeiro Eduardo Gomes, 1817	52	C
Data do Registro: 26/11/2019 16:30:40		
Num. Lote CTM: 130486400180

Lote 1 - Rota: Noroeste

FRATAR
ENGENHARIA CONSULTIVA

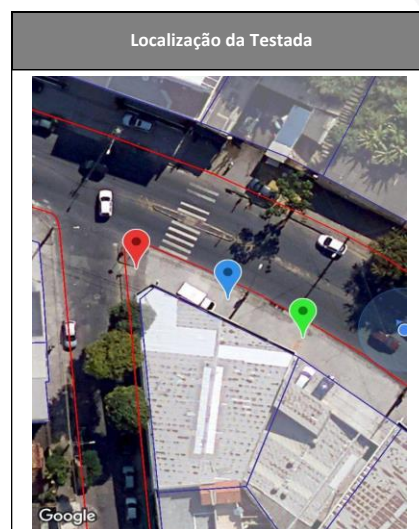
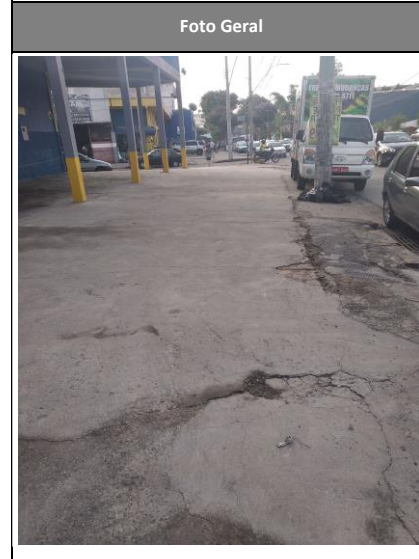
ID	Itens Avaliados	Respostas	Nota
P_1	O Mobiliário urbano está dentro da faixa de serviço de 70 cm ?	Sim	-
P_2	Qual a largura livre do Passeio ?	Acima de 1.50 m	10
P_3	Tipo de revestimento da calçada ?	Concreto	10
P_4	Existência de Buracos ?	Poucos	5
P_5	Condições Gerais do Piso e meio-fio da calçada ?	Regular	5
P_6	Presença de desníveis ?	Nenhum	10
P_7	Tem rebaixamento de calçada para Pedestre ?	Sim	7
P_8	Possui piso tátil ao longo da Calçada ?	Não	-
P_9	A calçada Possui Rebaixamento de Veículos correto ?	Não	0
P_10	Existência de altura livre menor que 2,10 m ?	Não	-
P_11	O Passeio está no padrão da SMPU ?	Não	0
P_12	A testada possui prática de estacionamento sobre o passeio ?	Sim	0
P_13	Existe algum dispositivo de Drenagem sobre a calçada ?	Não	0
P_14	Existe PED em frente a testada ?	Não	-
P_15	Existe FTP em frente a testada ?	Sim	-
P_16	Classificação geral da calçada pelo pesquisador.	Regular	5

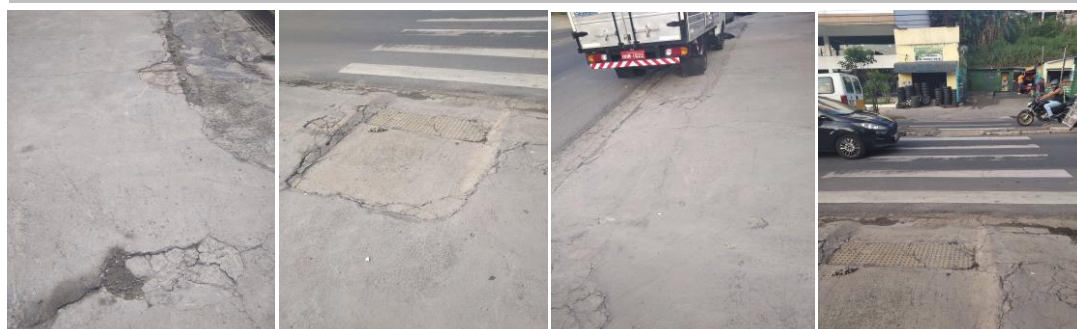
Fotos Complementares - Detalhes do Passeio

ID	Itens Avaliados	Respostas	Nota
P_7_1	Qual tipo do Rebaixo ?	Rebaixo Tipo 1 (trapézio)	0
P_7_1_1	Se for do Tipo 1, Passeio possui largura livre de 1,2 m ?	Sim	0
P_7_1_2	Se for do Tipo 1, O rebaixo tem abas conforme a norma ?	Não	0
P_7_2	A rampa do rebaixo tem Inclinação da norma (8,33%) ?	Sim	0
P_7_3	O rebaixo possui piso tátil ?	Tem só piso de alerta	0
P_7_3_1	O piso tátil de alerta e direcional do rebaixo está conforme a norma ?	Não	0
P_8_1	O piso tátil está no eixo da faixa livre ?	0	0
P_8_2	Se tem uma leve mudança de direção está conforme a norma ?	0	0
P_8_3	Se tem mudança de direção de 90º ou maior está conforme a norma ?	0	0
P_8_4	Se tem mudança de direção de três faixas direcionais está conforme a norma ?	0	0
P_8_5	Se tem mudança de direção de quatro faixas direcionais está conforme a norma?	0	0
P_8_6	Tem piso tátil em pontos de ônibus conforme a norma?	0	0
P_8_7	O piso tátil tem conexão com os lotes vizinhos?	0	0

P_8_8	O piso tátil está em boas condições aparentes?	0	0
P_8_9	O piso tátil apresenta desenho com bom senso?	0	0
P_13_1	Dispositivo de Drenagem está devidamente instalado e bem conservado?	0	0
P_13_2	Dispositivo de Drenagem oferece risco para caminamento seguro de pedestre?	0	0
