Diagnóstico da Calçada	Qualidade do Serviço	
Endereço: Rua Rio Grande do Norte, 726	62	C
Data do Registro: 14/11/2019 08:55:31		
Num. Lote CTM: 10196000190

Diagnóstico da Calçada	Qualidade do Serviço		Complemento do Diagnóstico
Endereço: Rua Rio Grande do Norte, 726 Data do Registro: 14/11/2019 08:55:31 Num. Lote CTM: 10196000190	62	C

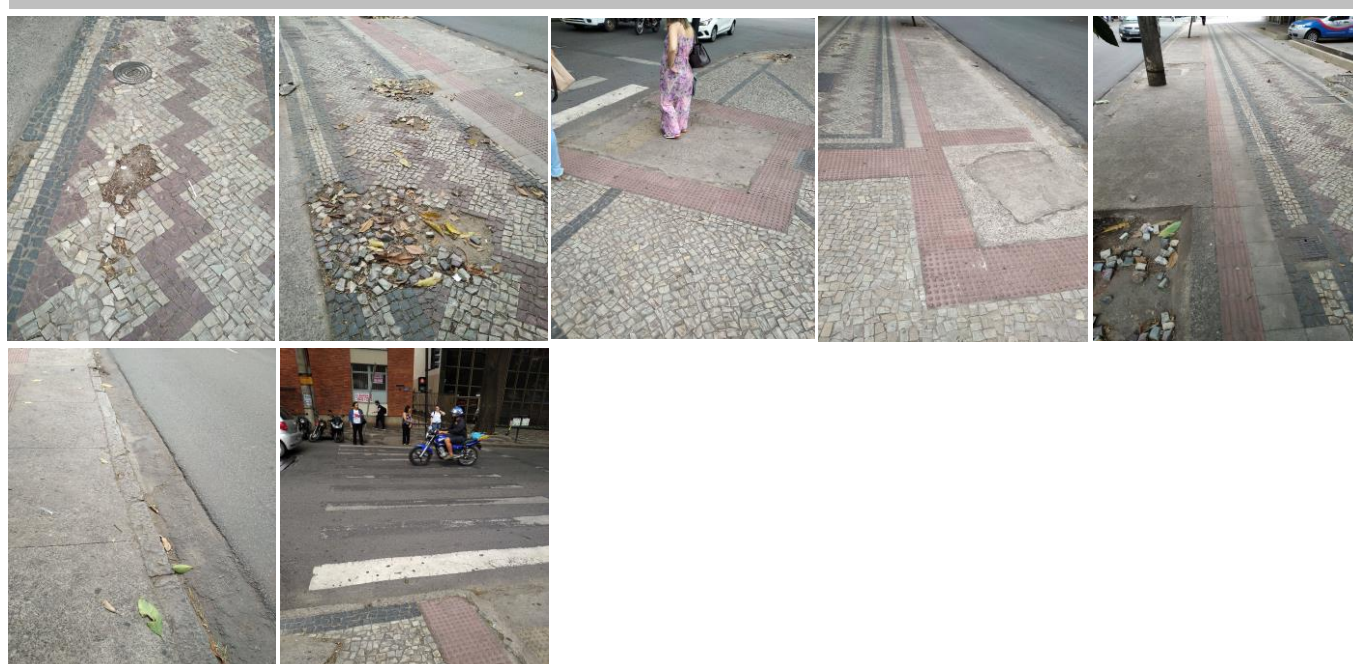
Fotos Complementares - Detalhes do Passeio

ID	Itens Avaliados	Respostas	Nota
P_1	O Mobiliário urbano está dentro da faixa de serviço de 70 cm ?	Sim	-
P_2	Qual a largura livre do Passeio ?	Acima de 1.50 m	6
P_3	Tipo de revestimento da calçada ?	Pedra Portuguesa	8
P_4	Existência de Buracos ?	Poucos	5
P_5	Condições Gerais do Piso e meio-fio da calçada ?	Regular	5
P_6	Presença de desníveis ?	Nenhum	7
P_7	Tem rebaixamento de calçada para Pedestre ?	Sim	8
P_8	Possui piso tátil ao longo da Calçada ?	Sim	-
P_9	A calçada Possui Rebaixamento de Veículos correto ?	Não	0
P_10	Existência de altura livre menor que 2,10 m ?	Não	-
P_11	O Passeio está no padrão da SMPU ?	Não	0
P_12	A testada possui prática de estacionamento sobre o passeio ?	Não	10
P_13	Existe algum dispositivo de Drenagem sobre a calçada ?	Não	0
P_14	Existe PED em frente a testada ?	Não	-
P_15	Existe FTP em frente a testada ?	Sim	-
P_16	Classificação geral da calçada pelo pesquisador.	Regular	10
