Diagnóstico da Calçada	Qualidade do Serviço	
Endereço: Av. Getúlio Vargas, 681	78	B
Data do Registro: 12/11/2019 14:30:41		
Num. Lote CTM: 10131100135

Diagnóstico da Calçada	Qualidade do Serviço		Complemento do Diagnóstico
Endereço: Av. Getúlio Vargas, 681 Data do Registro: 12/11/2019 14:30:41 Num. Lote CTM: 10131100135	78	B

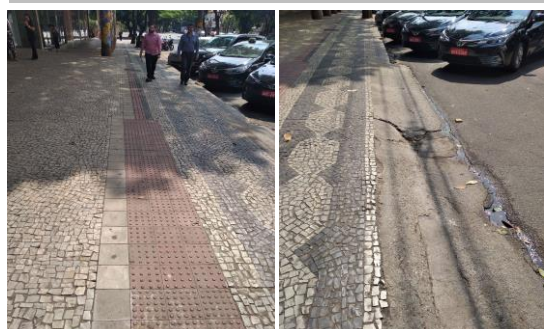
Fotos Complementares - Detalhes do Passeio

ID	Itens Avaliados	Respostas	Nota
P_1	O Mobiliário urbano está dentro da faixa de serviço de 70 cm ?	Sim	-
P_2	Qual a largura livre do Passeio ?	Acima de 1.50 m	10
P_3	Tipo de revestimento da calçada ?	Pedra Portuguesa	8
P_4	Existência de Buracos ?	Nenhum	10
P_5	Condições Gerais do Piso e meio-fio da calçada ?	Ótimo(a)	10
P_6	Presença de desníveis ?	Nenhum	10
P_7	Tem rebaixamento de calçada para Pedestre ?	Não	10
P_8	Possui piso tátil ao longo da Calçada ?	Sim	-
P_9	A calçada Possui Rebaixamento de Veículos correto ?	Não	0
P_10	Existência de altura livre menor que 2,10 m ?	Não	-
P_11	O Passeio está no padrão da SMPU ?	Não	0
P_12	A testada possui prática de estacionamento sobre o passeio ?	Não	10
P_13	Existe algum dispositivo de Drenagem sobre a calçada ?	Não	0
P_14	Existe PED em frente a testada ?	Não	-
P_15	Existe FTP em frente a testada ?	Não	-
P_16	Classificação geral da calçada pelo pesquisador.	Ótimo(a)	10
