Lote 1 - Rota: Noroeste

FRATAR
ENGENHARIA CONSULTIVA

Diagnóstico da Calçada	Qualidade do Serviço	
Endereço: Av. Ivaí, 333	55	C
Data do Registro: 25/11/2019 15:44:52		
Num. Lote CTM: 130580000740

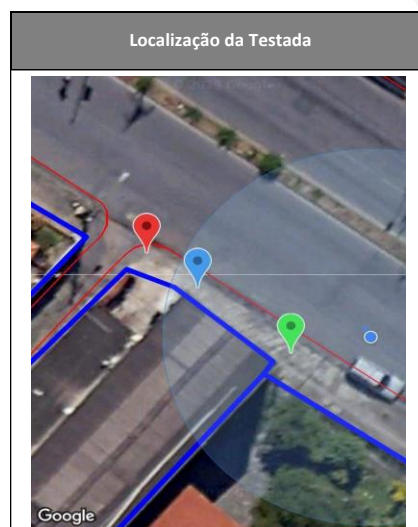
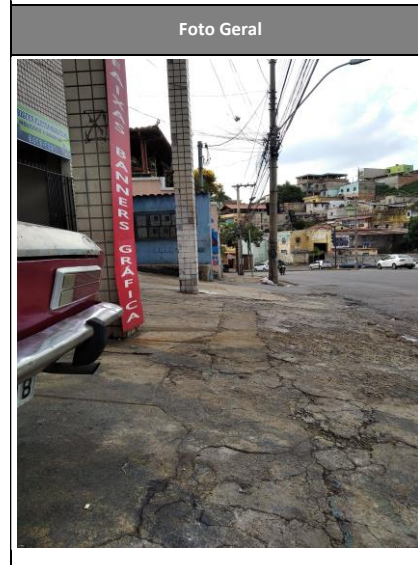
ID	Itens Avaliados	Respostas	Nota
P_1	O Mobiliário urbano está dentro da faixa de serviço de 70 cm ?	Sim	-
P_2	Qual a largura livre do Passeio ?	Acima de 1.50 m	10
P_3	Tipo de revestimento da calçada ?	Concreto	10
P_4	Existência de Buracos ?	Poucos	5
P_5	Condições Gerais do Piso e meio-fio da calçada ?	Regular	5
P_6	Presença de desníveis ?	Nenhum	10
P_7	Tem rebaixamento de calçada para Pedestre ?	Não	10
P_8	Possui piso tátil ao longo da Calçada ?	Não	-
P_9	A calçada Possui Rebaixamento de Veículos correto ?	Não	0
P_10	Existência de altura livre menor que 2,10 m ?	Não	-
P_11	O Passeio está no padrão da SMPU ?	Não	0
P_12	A testada possui prática de estacionamento sobre o passeio ?	Sim	0
P_13	Existe algum dispositivo de Drenagem sobre a calçada ?	Não	0
P_14	Existe PED em frente a testada ?	Não	-
P_15	Existe FTP em frente a testada ?	Não	-
P_16	Classificação geral da calçada pelo pesquisador.	Regular	5
