Lote 1 - Rota: Padre Pedro Pinto

Diagnóstico da Calçada	Qualidade do Serviço	
Endereço: Rua Padre Pedro Pinto, 2680	55	C
Data do Registro: 21/11/2019 10:54:25		
Num. Lote CTM: 190518200345

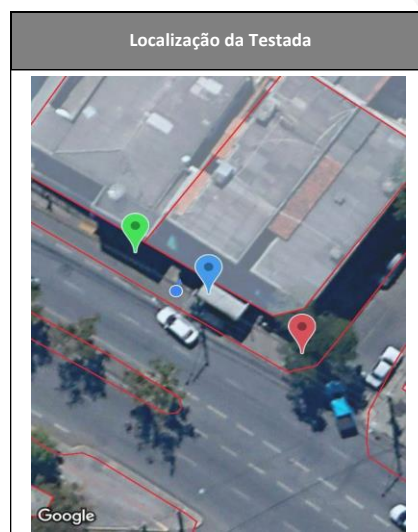
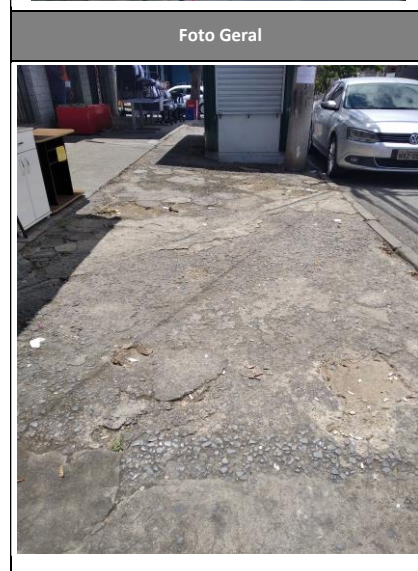
ID	Itens Avaliados	Respostas	Nota
P_1	O Mobiliário urbano está dentro da faixa de serviço de 70 cm ?	Não	-
P_2	Qual a largura livre do Passeio ?	Acima de 1.50 m	10
P_3	Tipo de revestimento da calçada ?	Pedra Portuguesa	8
P_4	Existência de Buracos ?	Poucos	5
P_5	Condições Gerais do Piso e meio-fio da calçada ?	Péssimo	0
P_6	Presença de desníveis ?	Leve	7
P_7	Tem rebaixamento de calçada para Pedestre ?	Não	10
P_8	Possui piso tátil ao longo da Calçada ?	Não	-
P_9	A calçada Possui Rebaixamento de Veículos correto ?	N.A	0
P_10	Existência de altura livre menor que 2,10 m ?	Não	-
P_11	O Passeio está no padrão da SMPU ?	Não	0
P_12	A testada possui prática de estacionamento sobre o passeio ?	Não	10
P_13	Existe algum dispositivo de Drenagem sobre a calçada ?	Não	0
P_14	Existe PED em frente a testada ?	Não	-
P_15	Existe FTP em frente a testada ?	Não	-
P_16	Classificação geral da calçada pelo pesquisador.	Regular	5
