Lote 1 - Rota: Padre Pedro Pinto

Diagnóstico da Calçada	Qualidade do Serviço	
Endereço: Rua Padre Pedro Pinto, 2275	35	D
Data do Registro: 21/11/2019 11:46:52		
Num. Lote CTM: 190989200730

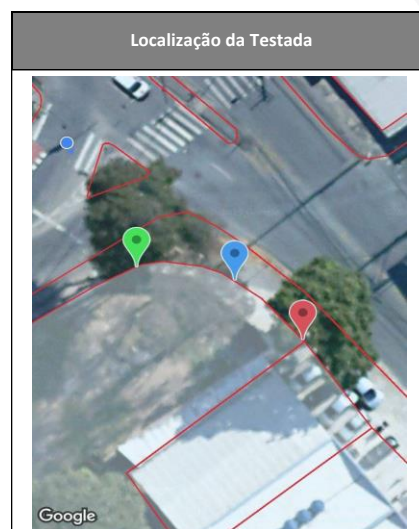
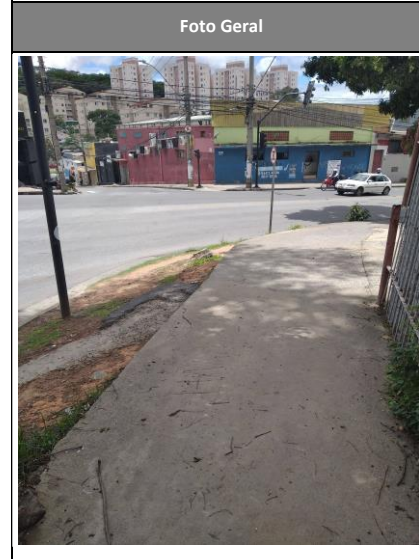
ID	Itens Avaliados	Respostas	Nota
P_1	O Mobiliário urbano está dentro da faixa de serviço de 70 cm ?	Sim	-
P_2	Qual a largura livre do Passeio ?	Acima de 1.50 m	10
P_3	Tipo de revestimento da calçada ?	Concreto	10
P_4	Existência de Buracos ?	Poucos	5
P_5	Condições Gerais do Piso e meio-fio da calçada ?	Péssimo	0
P_6	Presença de desníveis ?	Severo	0
P_7	Tem rebaixamento de calçada para Pedestre ?	Não, mas deveria ter.	0
P_8	Possui piso tátil ao longo da Calçada ?	Não	-
P_9	A calçada Possui Rebaixamento de Veículos correto ?	N.A	0
P_10	Existência de altura livre menor que 2,10 m ?	Não	-
P_11	O Passeio está no padrão da SMPU ?	Não	0
P_12	A testada possui prática de estacionamento sobre o passeio ?	Não	10
P_13	Existe algum dispositivo de Drenagem sobre a calçada ?	Não	0
P_14	Existe PED em frente a testada ?	Não	-
P_15	Existe FTP em frente a testada ?	Sim	-
P_16	Classificação geral da calçada pelo pesquisador.	Ruim	0
