# Lote 4 - Rota: Contorno

Diagnóstico da Calçada	Qualidade do Serviço	
Endereço: Av.Contorno, s/nº	<b>75</b>	<b>B</b>
Data do Registro: 04/11/2019 15:19:10		
Num. Lote CTM: 60004800270

Diagnóstico da Calçada	Qualidade do Serviço		Complemento do Diagnóstico
Endereço: Av.Contorno, s/nº Data do Registro: 04/11/2019 15:19:10 Num. Lote CTM: 60004800270	<b>75</b>	<b>B</b>

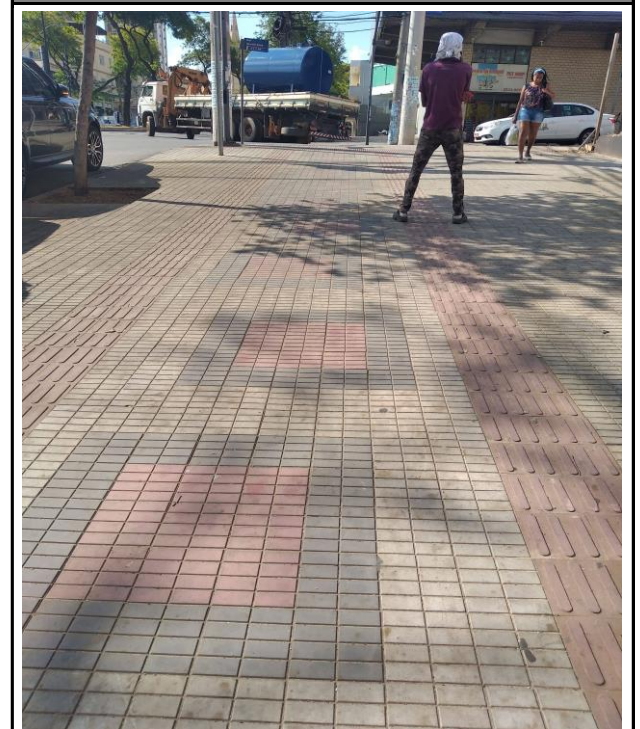
## Foto Geral

ID	Itens Avaliados	Respostas	Nota
P_1	O Mobiliário urbano está dentro da faixa de serviço de 70 cm ?	Sim	-
P_2	Qual a largura livre do Passeio ?	Acima de 1.50 m	10
P_3	Tipo de revestimento da calçada ?	Ladrilho Hidráulico	10
P_4	Existencia de Buracos ?	Nenhum	10
P_5	Condições Gerais do Piso e meio-fio da calçada ?	Ótimo(a)	10
P_6	Presença de desniveis ?	Leve	7
P_7	Tem rebaixamento de calçada para Pedestre ?	Sim	8
P_8	Possui piso tátil ao longo da Calçada ?	Sim	-
P_9	A calçada Possui Rebaixamento de Veiculos correto ?	N.A	0
P_10	Existencia de altura livre menor que 2,10 m ?	Não	-
P_11	O Passeio está no padrao da SMPU ?	Não	0
P_12	A testada possui prática de estacionamento sobre o passeio ?	Não	10
P_13	Existe algum dispositivo de Drenagem sobre a calçada ?	Não	0
P_14	Existe PED em frente a testada ?	Não	-
P_15	Existe FTP em frente a testada ?	Sim	-
P_16	Classificação geral da calçada pelo pesquisador.	Ótimo(a)	10

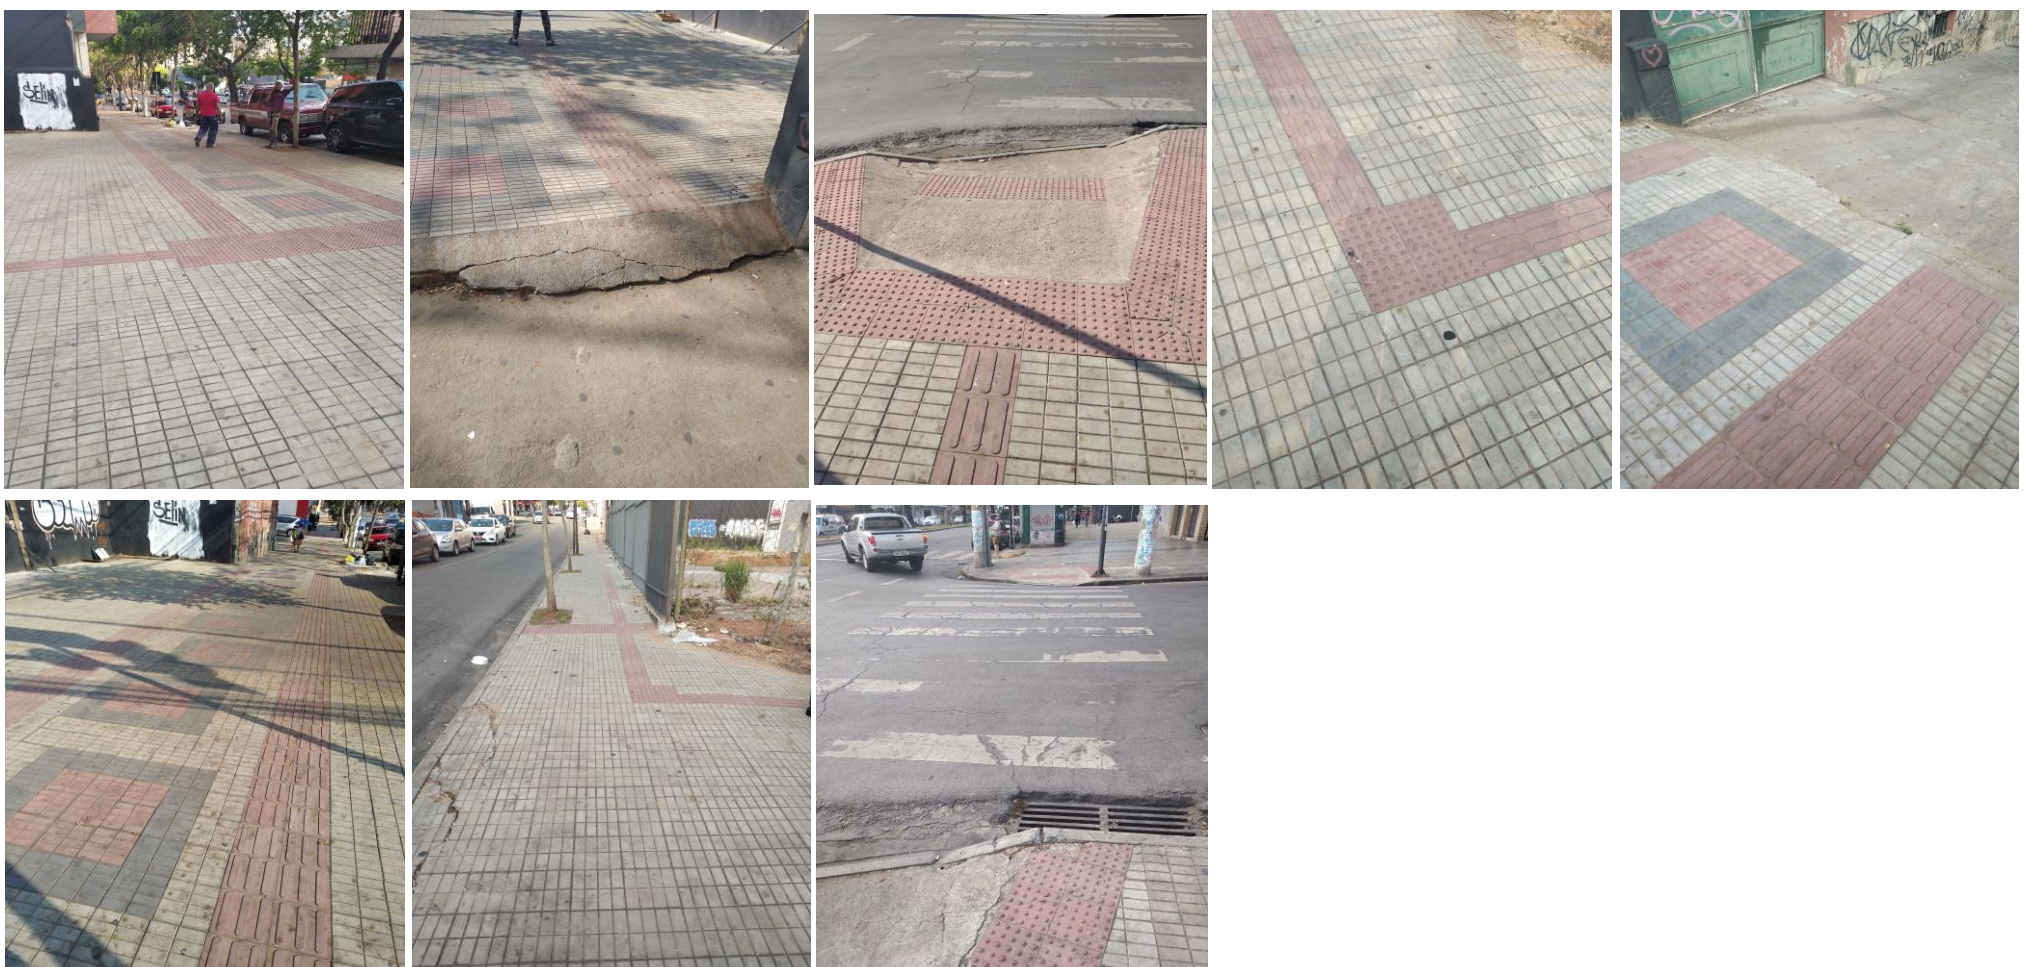
## Fotos Complementares - Detalhes do Passeio

ID	Itens Avaliados	Respostas	Nota
P_7_1	Qual tipo do Rebaixo ?	Rebaixo Tipo 1 (trapézio)	0
P_7_1_1	Se for do Tipo 1, Passeio possui largura livre de 1,2 m ?	Sim	0
P_7_1_2	Se for do Tipo 1, O rebaixo tem abas conforme a norma ?	Não	-1
P_7_2	A rampa do rebaixo tem Inclinação da norma (8,33%) ?	Sim	0
P_7_3	O rebaixo possui piso tátil ?	Tem só piso de alerta	-1
P_7_3_1	O piso tátil de alerta e direcional do rebaixo está conforme a norma ?	Sim	0
P_8_1	O piso tátil está no eixo da faixa livre ?	Sim	0
P_8_2	Se tem uma leve mudança de direção está conforme a norma ?	Sim	0
P_8_3	Se tem mudança de direção de 90º ou maior está conforme a norma ?	Sim	0
P_8_4	Se tem mudança de direção de três faixas direcionais está conforme a norma ?	Sim	0
P_8_5	Se tem mudança de direção de quatro faixas direcionais está conforme a norma?	N.A	0
P_8_6	Tem piso tátil em pontos de ônibus conforme a norma?	N.A	0
P_8_7	O piso tátil tem conexão com os lotes vizinhos?	Sim	0

P_8_8	O piso tátil está em boas condições aparentes?	Sim	0
P_8_9	O piso tátil apresenta desenho com bom senso?	Sim	0
P_13_1	Dispositivo de Drenagem está devidamente instalado e bem conservado?	0	0
P_13_2	Dispositivo de Drenagem oferece risco para caminhamento seguro de pedestre?	0	0
