Diagnóstico da Calçada	Qualidade do Serviço	
Endereço: Av. Abílio Machado, 1183	65	C
Data do Registro: 11/11/2019 15:06:59		
Num. Lote CTM: 130057300430

# Lote 1 - Rota: Noroeste

**FRATAR**  
ENGENHARIA CONSULTIVA

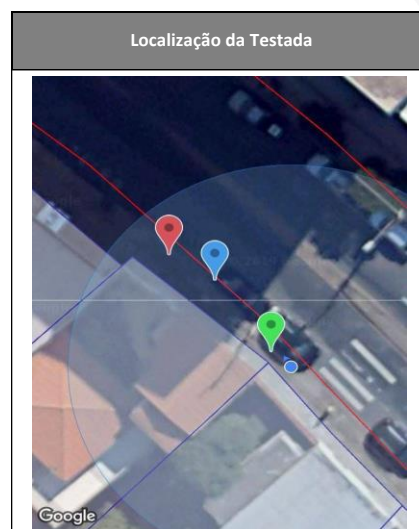
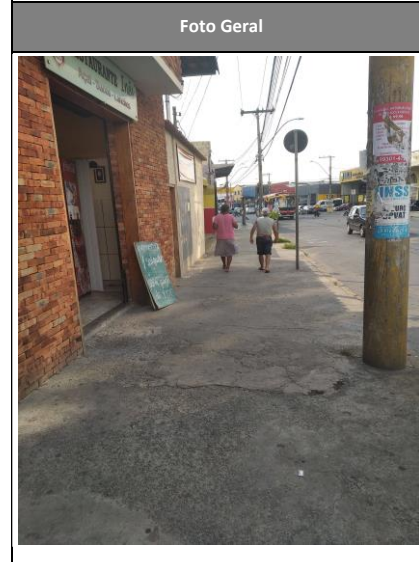
ID	Itens Avaliados	Respostas	Nota
P_1	O Mobiliário urbano está dentro da faixa de serviço de 70 cm ?	Sim	-
P_2	Qual a largura livre do Passeio ?	Acima de 1.50 m	10
P_3	Tipo de revestimento da calçada ?	Concreto	10
P_4	Existência de Buracos ?	Poucos	5
P_5	Condições Gerais do Piso e meio-fio da calçada ?	Regular	5
P_6	Presença de desníveis ?	Nenhum	10
P_7	Tem rebaixamento de calçada para Pedestre ?	Não	10
P_8	Possui piso tátil ao longo da Calçada ?	Não	-
P_9	A calçada Possui Rebaixamento de Veículos correto ?	N.A	0
P_10	Existência de altura livre menor que 2,10 m ?	Não	-
P_11	O Passeio está no padrão da SMPU ?	Não	0
P_12	A testada possui prática de estacionamento sobre o passeio ?	Não	10
P_13	Existe algum dispositivo de Drenagem sobre a calçada ?	Não	0
P_14	Existe PED em frente a testada ?	Não	-
P_15	Existe FTP em frente a testada ?	Não	-
P_16	Classificação geral da calçada pelo pesquisador.	Regular	5
