Lote 1 - Rota: Noroeste

Diagnóstico da Calçada	Qualidade do Serviço	
Endereço: Av. Ivaí, 375	33	D
Data do Registro: 12/11/2019 13:42:41		
Num. Lote CTM: 130580000690

FRATAR
ENGENHARIA CONSULTIVA

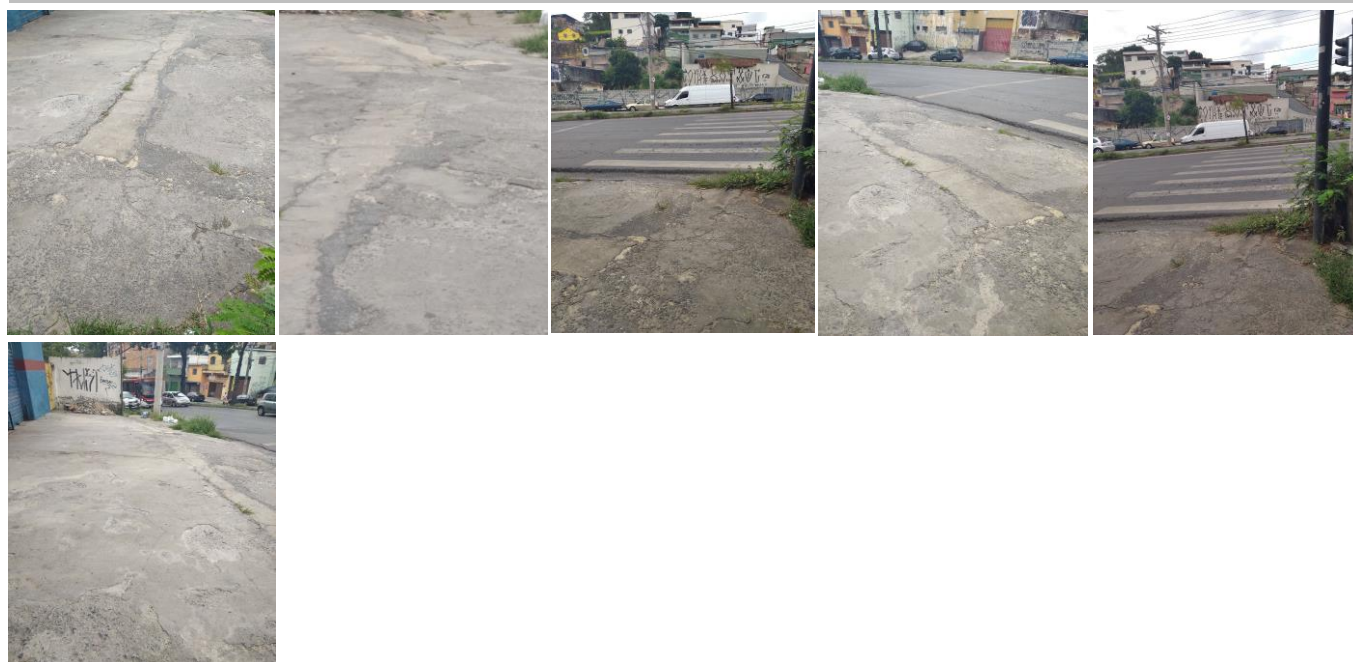
Fotos Complementares - Detalhes do Passeio

ID	Itens Avaliados	Respostas	Nota
P_1	O Mobiliário urbano está dentro da faixa de serviço de 70 cm ?	Sim	-
P_2	Qual a largura livre do Passeio ?	Acima de 1.50 m	10
P_3	Tipo de revestimento da calçada ?	Concreto	10
P_4	Existência de Buracos ?	Poucos	5
P_5	Condições Gerais do Piso e meio-fio da calçada ?	Regular	5
P_6	Presença de desníveis ?	Médio	3
P_7	Tem rebaixamento de calçada para Pedestre ?	Não, mas deveria ter.	0
P_8	Possui piso tátil ao longo da Calçada ?	Não	-
P_9	A calçada Possui Rebaixamento de Veículos correto ?	Não	0
P_10	Existência de altura livre menor que 2,10 m ?	Não	-
P_11	O Passeio está no padrão da SMPU ?	Não	0
P_12	A testada possui prática de estacionamento sobre o passeio ?	Sim	0
P_13	Existe algum dispositivo de Drenagem sobre a calçada ?	Não	0
P_14	Existe PED em frente a testada ?	Não	-
P_15	Existe FTP em frente a testada ?	Sim	-
P_16	Classificação geral da calçada pelo pesquisador.	Ruim	0
