Lote 4 - Rota: Contorno

FRATAR
ENGENHARIA CONSULTIVA

Diagnóstico da Calçada	Qualidade do Serviço	
Endereço: Av.Contorno, 70 Data do Registro: 30/10/2019 15:00:23 Num. Lote CTM: 90036400665	64	C

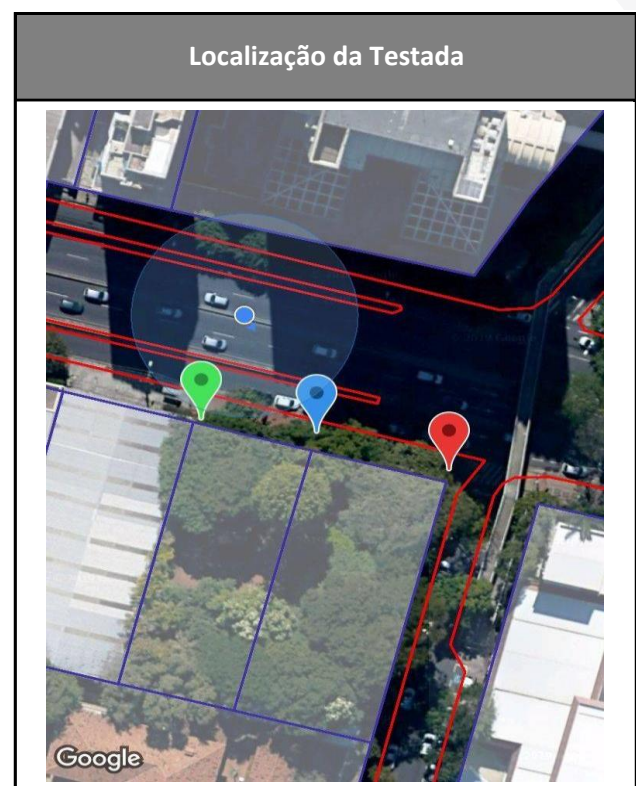
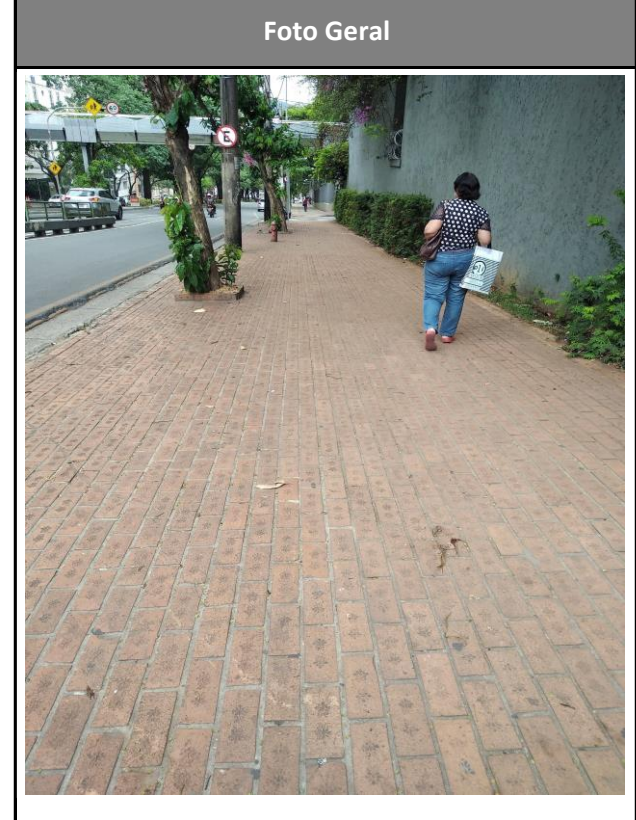
ID	Itens Avaliados	Respostas	Nota
P_1	O Mobiliário urbano está dentro da faixa de serviço de 70 cm ?	Sim	-
P_2	Qual a largura livre do Passeio ?	Acima de 1.50 m	10
P_3	Tipo de revestimento da calçada ?	Outro	0
P_4	Existencia de Buracos ?	Poucos	5
P_5	Condições Gerais do Piso e meio-fio da calçada ?	Ótimo(a)	10
P_6	Presença de desniveis ?	Nenhum	10
P_7	Tem rebaixamento de calçada para Pedestre ?	Sim	9
P_8	Possui piso tátil ao longo da Calçada ?	Não	-
P_9	A calçada Possui Rebaixamento de Veiculos correto ?	N.A	0
P_10	Existencia de altura livre menor que 2,10 m ?	Não	-
P_11	O Passeio está no padrao da SMPU ?	Não	0
P_12	A testada possui prática de estacionamento sobre o passeio ?	Não	10
P_13	Existe algum dispositivo de Drenagem sobre a calçada ?	Não	0
P_14	Existe PED em frente a testada ?	Não	-
P_15	Existe FTP em frente a testada ?	Sim	-
P_16	Classificação geral da calçada pelo pesquisador.	Ótimo(a)	10
