| Diagnóstico da Calçada | Qualidade do Serviço | |
| Endereço: Av. Afonso Pena, s/nº | <b>78</b> | <b>B</b> |
| Data do Registro: 02/11/2019 11:49:11 | | |
| Num. Lote CTM: 10142500255 | | |

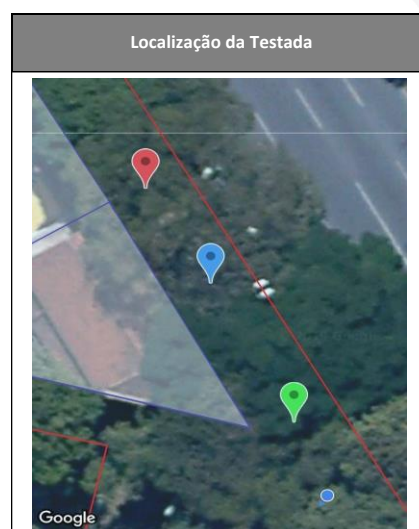
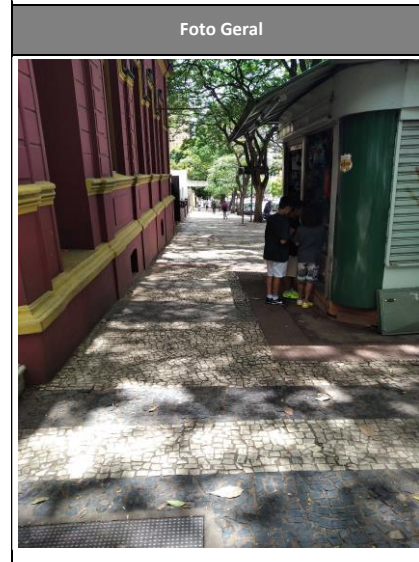
| ID | Itens Avaliados | Respostas | Nota |
|---|--|---|---|
| P_1 | O Mobiliário urbano está dentro da faixa de serviço de 70 cm ? | Sim | - |
| P_2 | Qual a largura livre do Passeio ? | Acima de 1.50 m | 10 |
| P_3 | Tipo de revestimento da calçada ? | Pedra Portuguesa | 8 |
| P_4 | Existência de Buracos ? | Nenhum | 10 |
| P_5 | Condições Gerais do Piso e meio-fio da calçada ? | Ótimo(a) | 10 |
| P_6 | Presença de desníveis ? | Nenhum | 10 |
| P_7 | Tem rebaixamento de calçada para Pedestre ? | Não | 8 |
| P_8 | Possui piso tátil ao longo da Calçada ? | Não | - |
| P_11 | O Passeio está no padrão da SMPU ? | Não | 0 |
| P_16 | Classificação geral da calçada pelo pesquisador. | Ótimo(a) | 10 |
