# Lote 3 - Rota: Augusto de Lima

Diagnóstico da Calçada	Qualidade do Serviço	
Endereço: Av. Augusto de Lima, 1804	<b>88</b>	<b>B</b>
Data do Registro: 07/11/2019 09:33:02		
Num. Lote CTM: 10367600035

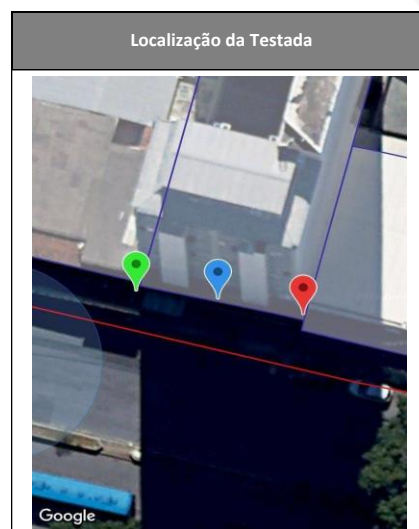
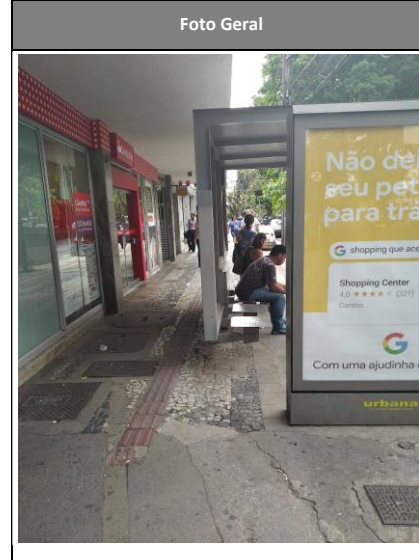
ID	Itens Avaliados	Respostas	Nota
P_1	O Mobiliário urbano está dentro da faixa de serviço de 70 cm ?	Não	-
P_2	Qual a largura livre do Passeio ?	Acima de 1.50 m	10
P_3	Tipo de revestimento da calçada ?	Pedra Portuguesa	8
P_4	Existência de Buracos ?	Nenhum	10
P_5	Condições Gerais do Piso e meio-fio da calçada ?	Ótimo(a)	10
P_6	Presença de desníveis ?	Nenhum	10
P_7	Tem rebaixamento de calçada para Pedestre ?	Não	10
P_8	Possui piso tátil ao longo da Calçada ?	Sim	-
P_9	A calçada Possui Rebaixamento de Veículos correto ?	Sim	10
P_10	Existência de altura livre menor que 2,10 m ?	Não	-
P_11	O Passeio está no padrão da SMPU ?	Não	0
P_12	A testada possui prática de estacionamento sobre o passeio ?	Não	10
P_13	Existe algum dispositivo de Drenagem sobre a calçada ?	Não	0
P_14	Existe PED em frente a testada ?	Sim	-
P_15	Existe FTP em frente a testada ?	Não	-
P_16	Classificação geral da calçada pelo pesquisador.	Ótimo(a)	10
