Lote 3 - Rota: Leste 3

FRATAR
ENGENHARIA CONSULTIVA

Diagnóstico da Calçada	Qualidade do Serviço	
Endereço: Av. Andradas, 1093	74	B
Data do Registro: 11/11/2019 10:33:16		
Num. Lote CTM: 10542600200

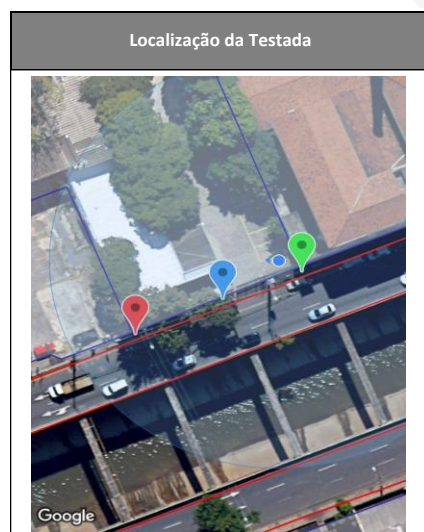
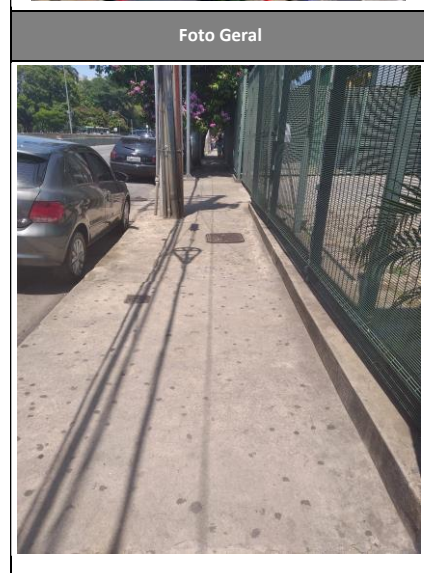
ID	Itens Avaliados	Respostas	Nota
P_1	O Mobiliario urbano está dentro da faixa de serviço de 70 cm ?	Sim	-
P_2	Qual a largura livre do Passeio ?	Entre 0.80 m e 1.20 m	4
P_3	Tipo de revestimento da caçada ?	Concreto	10
P_4	Existencia de Buracos ?	Nenhum	10
P_5	Condições Gerais do Piso e meio-fio da calçada ?	Ótimo(a)	10
P_6	Presença de desniveis ?	Nenhum	10
P_7	Tem rebaixamento de calçada para Pedestre ?	Não	10
P_8	Possui piso tátil ao longo da Calçada ?	Não	-
P_9	A calçada Possui Rebaixamento de Veiculos correto ?	Não	0
P_10	Existencia de altura livre menor que 2,10 m ?	Não	-
P_11	O Passeio está no padrao da SMPU ?	Não	0
P_12	A testada possui prática de estacionamento sobre o passeio ?	Não	10
P_13	Existe algum dispositivo de Drenagem sobre a calçada ?	Não	0
P_14	Existe PED em frente a testada ?	Não	-
P_15	Existe FTP em frente a testada ?	Não	-
P_16	Classificação geral da calçada pelo pesquisador.	Ótimo(a)	10
