Lote 4 - Rota: Contorno

Diagnóstico da Calçada	Qualidade do Serviço	
Endereço: Av.Contorno, s/nº	52	C
Data do Registro: 29/10/2019 12:19:07		
Num. Lote CTM: 10427500040

FRATAR
ENGENHARIA CONSULTIVA

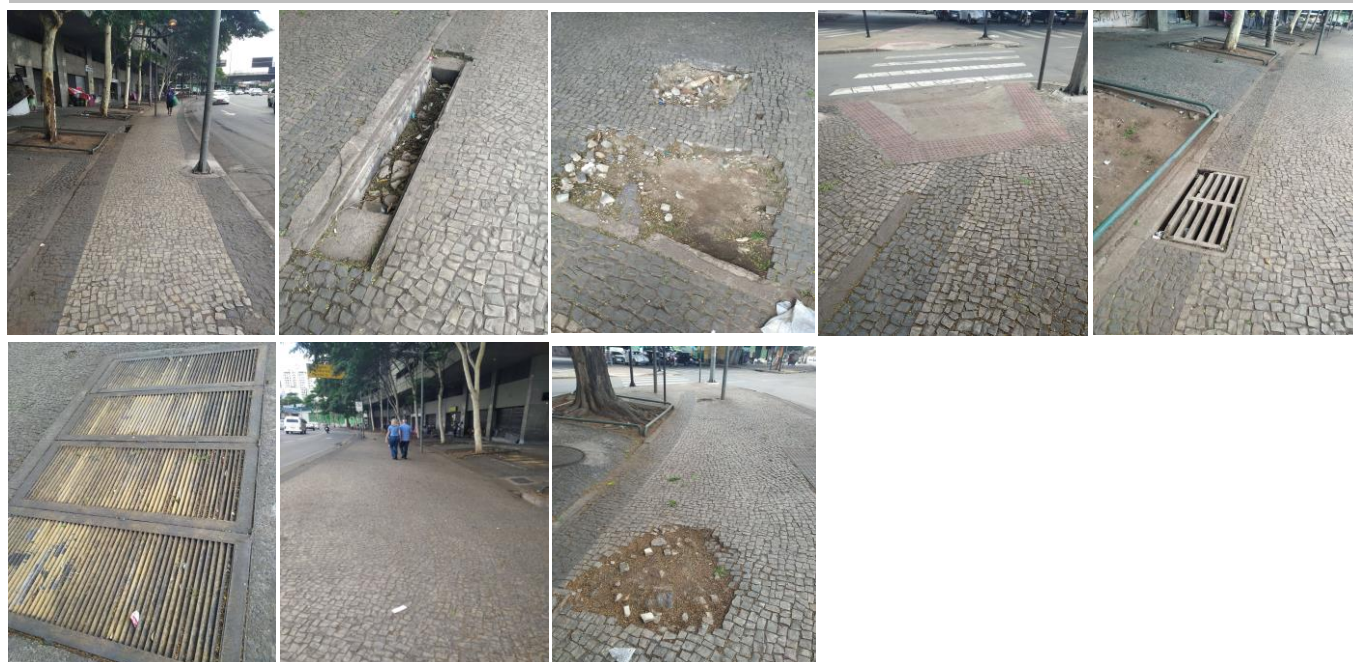
Fotos Complementares - Detalhes do Passeio

ID	Itens Avaliados	Respostas	Nota
P_1	O Mobiliário urbano está dentro da faixa de serviço de 70 cm ?	Não	-
P_2	Qual a largura livre do Passeio ?	Acima de 1.50 m	10
P_3	Tipo de revestimento da calçada ?	Pedra Portuguesa	8
P_4	Existência de Buracos ?	Poucos	5
P_5	Condições Gerais do Piso e meio-fio da calçada ?	Regular	5
P_6	Presença de desníveis ?	Nenhum	10
P_7	Tem rebaixamento de calçada para Pedestre ?	Sim	7
P_8	Possui piso tátil ao longo da Calçada ?	Não	-
P_9	A calçada Possui Rebaixamento de Veículos correto ?	N.A	0
P_10	Existência de altura livre menor que 2,10 m ?	Não	-
P_11	O Passeio está no padrão da SMPU ?	Não	0
P_12	A testada possui prática de estacionamento sobre o passeio ?	Não	10
P_13	Existe algum dispositivo de Drenagem sobre a calçada ?	Sim	0
P_14	Existe PED em frente a testada ?	Não	-
P_15	Existe FTP em frente a testada ?	Não	-
P_16	Classificação geral da calçada pelo pesquisador.	Regular	5
