Lote 1 - Rota: Noroeste

FRATAR
ENGENHARIA CONSULTIVA

Diagnóstico da Calçada	Qualidade do Serviço	
Endereço: Av. Abílio Machado, 672	55	C
Data do Registro: 08/11/2019 10:12:40		
Num. Lote CTM: 130044400100

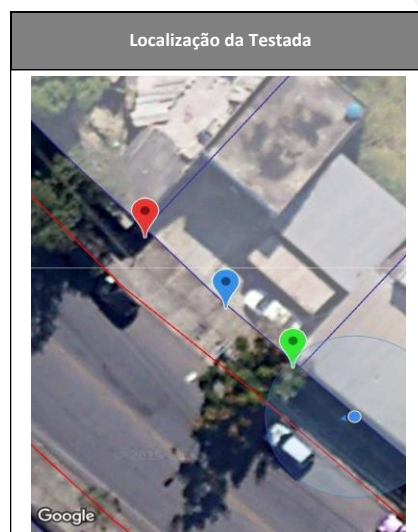
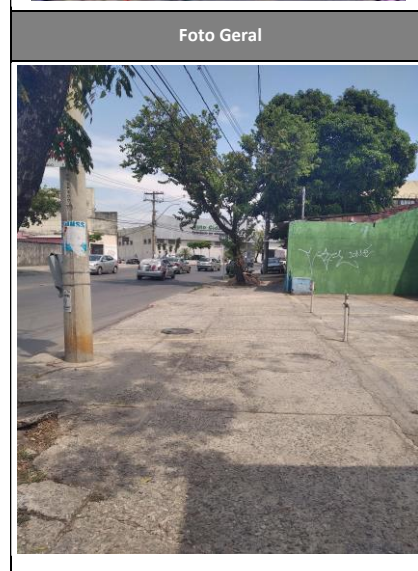
ID	Itens Avaliados	Respostas	Nota
P_1	O Mobiliário urbano está dentro da faixa de serviço de 70 cm ?	Sim	-
P_2	Qual a largura livre do Passeio ?	Acima de 1.50 m	10
P_3	Tipo de revestimento da calçada ?	Concreto	10
P_4	Existência de Buracos ?	Poucos	5
P_5	Condições Gerais do Piso e meio-fio da calçada ?	Péssimo	0
P_6	Presença de desníveis ?	Nenhum	10
P_7	Tem rebaixamento de calçada para Pedestre ?	Não	10
P_8	Possui piso tátil ao longo da Calçada ?	Não	-
P_9	A calçada Possui Rebaixamento de Veículos correto ?	Sim	10
P_10	Existência de altura livre menor que 2,10 m ?	Não	-
P_11	O Passeio está no padrão da SMPU ?	Não	0
P_12	A testada possui prática de estacionamento sobre o passeio ?	Sim	0
P_13	Existe algum dispositivo de Drenagem sobre a calçada ?	Não	0
P_14	Existe PED em frente a testada ?	Não	-
P_15	Existe FTP em frente a testada ?	Não	-
P_16	Classificação geral da calçada pelo pesquisador.	Ruim	0
