Lote 1 - Rota: Padre Pedro Pinto

FRATAR
ENGENHARIA CONSULTIVA

Diagnóstico da Calçada	Qualidade do Serviço	
Endereço: Rua Padre Pedro Pinto, s/nº	38	D
Data do Registro: 21/11/2019 11:30:39		
Num. Lote CTM: 210611502090

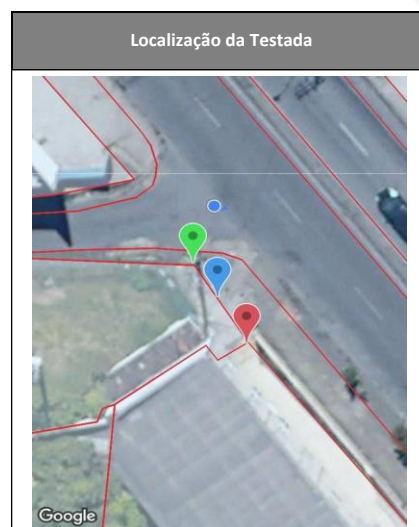
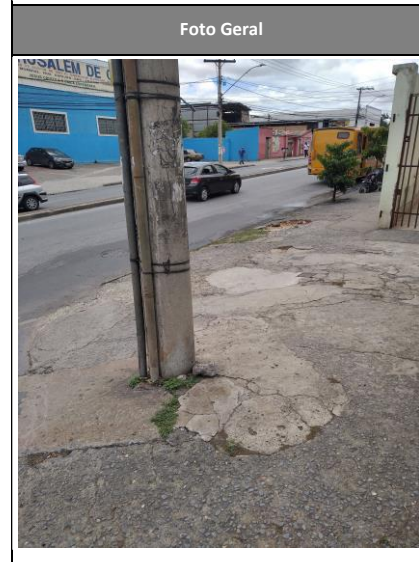
ID	Itens Avaliados	Respostas	Nota
P_1	O Mobiliário urbano está dentro da faixa de serviço de 70 cm ?	Não	-
P_2	Qual a largura livre do Passeio ?	Acima de 1.50 m	10
P_3	Tipo de revestimento da calçada ?	Concreto	10
P_4	Existência de Buracos ?	Poucos	5
P_5	Condições Gerais do Piso e meio-fio da calçada ?	Péssimo	0
P_6	Presença de desníveis ?	Médio	3
P_7	Tem rebaixamento de calçada para Pedestre ?	Não, mas deveria ter.	0
P_8	Possui piso tátil ao longo da Calçada ?	Não	-
P_9	A calçada Possui Rebaixamento de Veículos correto ?	N.A	0
P_10	Existência de altura livre menor que 2,10 m ?	Não	-
P_11	O Passeio está no padrão da SMPU ?	Não	0
P_12	A testada possui prática de estacionamento sobre o passeio ?	Não	10
P_13	Existe algum dispositivo de Drenagem sobre a calçada ?	Não	0
P_14	Existe PED em frente a testada ?	Não	-
P_15	Existe FTP em frente a testada ?	Não	-
P_16	Classificação geral da calçada pelo pesquisador.	Ruim	0
