Diagnóstico da Calçada	Qualidade do Serviço	
Endereço: Av. Abílio Machado, 411	57	C
Data do Registro: 11/11/2019 13:42:46		
Num. Lote CTM: 130067400215

# Lote 1 - Rota: Noroeste

**FRATAR**  
ENGENHARIA CONSULTIVA

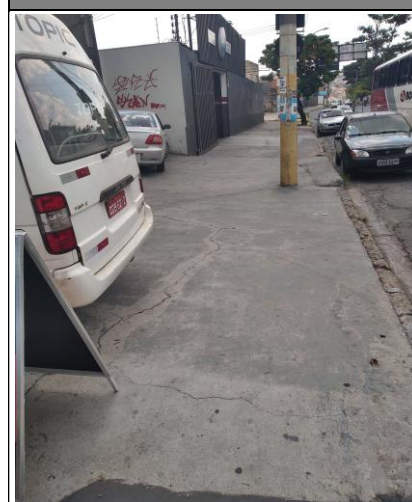
## Foto Geral

ID	Itens Avaliados	Respostas	Nota
P_1	O Mobiliário urbano está dentro da faixa de serviço de 70 cm ?	Sim	-
P_2	Qual a largura livre do Passeio ?	Acima de 1.50 m	10
P_3	Tipo de revestimento da calçada ?	Concreto	10
P_4	Existência de Buracos ?	Nenhum	10
P_5	Condições Gerais do Piso e meio-fio da calçada ?	Regular	5
P_6	Presença de desníveis ?	Leve	7
P_7	Tem rebaixamento de calçada para Pedestre ?	Não	10
P_8	Possui piso tátil ao longo da Calçada ?	Não	-
P_9	A calçada Possui Rebaixamento de Veículos correto ?	Não	0
P_10	Existência de altura livre menor que 2,10 m ?	Não	-
P_11	O Passeio está no padrão da SMPU ?	Não	0
P_12	A testada possui prática de estacionamento sobre o passeio ?	Sim	0
P_13	Existe algum dispositivo de Drenagem sobre a calçada ?	Não	0
P_14	Existe PED em frente a testada ?	Não	-
P_15	Existe FTP em frente a testada ?	Não	-
P_16	Classificação geral da calçada pelo pesquisador.	Regular	5
