Diagnóstico da Calçada	Qualidade do Serviço	
Endereço: Rua São Paulo, 925	<b>60</b>	<b>C</b>
Data do Registro: 08/11/2019 07:36:44		
Num. Lote CTM: 10387800195

Diagnóstico da Calçada	Qualidade do Serviço		Complemento do Diagnóstico
Endereço: Rua São Paulo, 925 Data do Registro: 08/11/2019 07:36:44 Num. Lote CTM: 10387800195	60	C

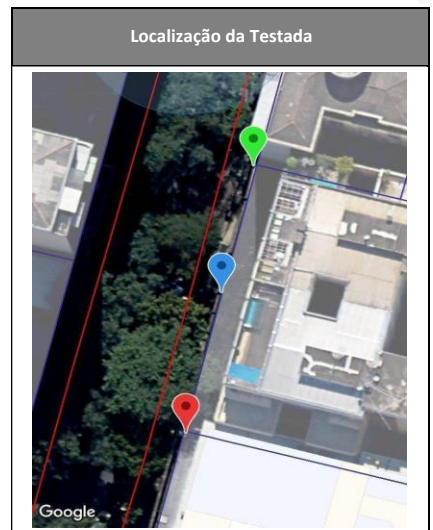
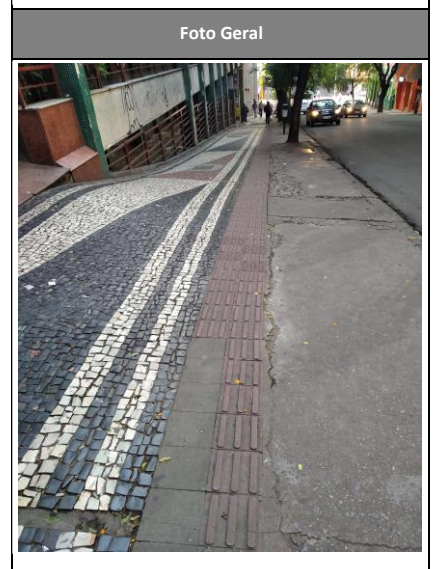
ID	Itens Avaliados	Respostas	Nota
P_1	O Mobiliário urbano está dentro da faixa de serviço de 70 cm ?	Sim	-
P_2	Qual a largura livre do Passeio ?	Acima de 1.50 m	10
P_3	Tipo de revestimento da calçada ?	Pedra Portuguesa	8
P_4	Existência de Buracos ?	Poucos	5
P_5	Condições Gerais do Piso e meio-fio da calçada ?	Regular	5
P_6	Presença de desníveis ?	Leve	7
P_7	Tem rebaixamento de calçada para Pedestre ?	Não	10
P_8	Possui piso tátil ao longo da Calçada ?	Sim	-
P_9	A calçada Possui Rebaixamento de Veículos correto ?	Não	0
P_10	Existência de altura livre menor que 2,10 m ?	Não	-
P_11	O Passeio está no padrão da SMPU ?	Não	0
P_12	A testada possui prática de estacionamento sobre o passeio ?	Não	10
P_13	Existe algum dispositivo de Drenagem sobre a calçada ?	Não	0
P_14	Existe PED em frente a testada ?	Não	-
P_15	Existe FTP em frente a testada ?	Não	-
P_16	Classificação geral da calçada pelo pesquisador.	Regular	5
