Diagnóstico da Calçada	Qualidade do Serviço	
Endereço: Rua Curitiba, 922	73	B
Data do Registro: 12/11/2019 13:34:54		
#N/D

Diagnóstico da Calçada	Qualidade do Serviço		Complemento do Diagnóstico
Endereço: Rua Curitiba, 922 Data do Registro: 12/11/2019 13:34:54 #N/D	73	B

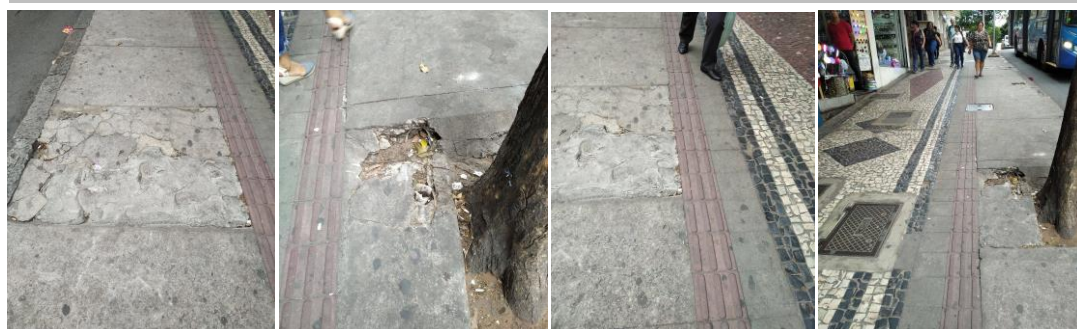
Fotos Complementares - Detalhes do Passeio

ID	Itens Avaliados	Respostas	Nota
P_1	O Mobiliário urbano está dentro da faixa de serviço de 70 cm ?	Sim	-
P_2	Qual a largura livre do Passeio ?	Acima de 1.50 m	10
P_3	Tipo de revestimento da caçada ?	Pedra Portuguesa	8
P_4	Existencia de Buracos ?	Poucos	5
P_5	Condições Gerais do Piso e meio-fio da calçada ?	Ótimo(a)	10
P_6	Presença de desníveis ?	Nenhum	10
P_7	Tem rebaixamento de calçada para Pedestre ?	Não	10
P_8	Possui piso tátil ao longo da Calçada ?	Sim	-
P_9	A calçada Possui Rebaixamento de Veiculos correto ?	N.A	0
P_10	Existencia de altura livre menor que 2,10 m ?	Não	-
P_11	O Passeio está no padrao da SMPU ?	Não	0
P_12	A testada possui prática de estacionamento sobre o passeio ?	Não	10
P_13	Existe algum dispositivo de Drenagem sobre a calçada ?	Não	0
P_14	Existe PED em frente a testada ?	Não	-
P_15	Existe FTP em frente a testada ?	Não	-
P_16	Classificação geral da calçada pelo pesquisador.	Ótimo(a)	10
