Diagnóstico da Calçada	Qualidade do Serviço	
Endereço: Av. Abílio Machado, 846	75	B
Data do Registro: 08/11/2019 10:56:55		
Num. Lote CTM: 130618900120

Lote 1 - Rota: Noroeste

FRATAR
ENGENHARIA CONSULTIVA

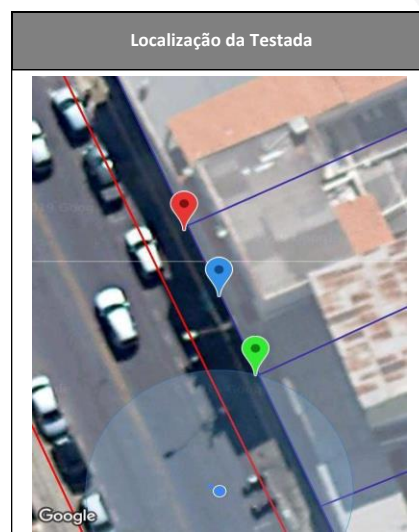
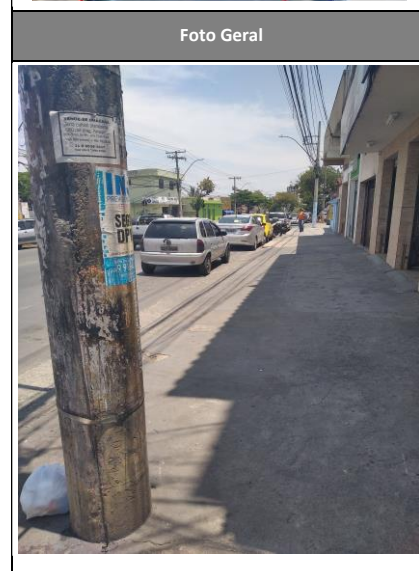
ID	Itens Avaliados	Respostas	Nota
P_1	O Mobiliário urbano está dentro da faixa de serviço de 70 cm ?	Não	-
P_2	Qual a largura livre do Passeio ?	Acima de 1.50 m	10
P_3	Tipo de revestimento da calçada ?	Concreto	10
P_4	Existência de Buracos ?	Poucos	5
P_5	Condições Gerais do Piso e meio-fio da calçada ?	Regular	5
P_6	Presença de desníveis ?	Nenhum	10
P_7	Tem rebaixamento de calçada para Pedestre ?	Não	10
P_8	Possui piso tátil ao longo da Calçada ?	Não	-
P_9	A calçada Possui Rebaixamento de Veículos correto ?	Sim	10
P_10	Existência de altura livre menor que 2,10 m ?	Não	-
P_11	O Passeio está no padrão da SMPU ?	Não	0
P_12	A testada possui prática de estacionamento sobre o passeio ?	Não	10
P_13	Existe algum dispositivo de Drenagem sobre a calçada ?	Não	0
P_14	Existe PED em frente a testada ?	Não	-
P_15	Existe FTP em frente a testada ?	Não	-
P_16	Classificação geral da calçada pelo pesquisador.	Regular	5
