Diagnóstico da Calçada	Qualidade do Serviço	
Endereço: Av. Portugal, 2190	<b>56</b>	<b>C</b>
Data do Registro: 16/11/2019 12:39:38		
Num. Lote CTM: 200076501030

Diagnóstico da Calçada	Qualidade do Serviço		Complemento do Diagnóstico
<b>Endereço: Av. Portugal, 2190</b> <b>Data do Registro: 16/11/2019 12:39:38</b> <b>Num. Lote CTM: 200076501030</b>	<b>56</b>	<b>C</b>

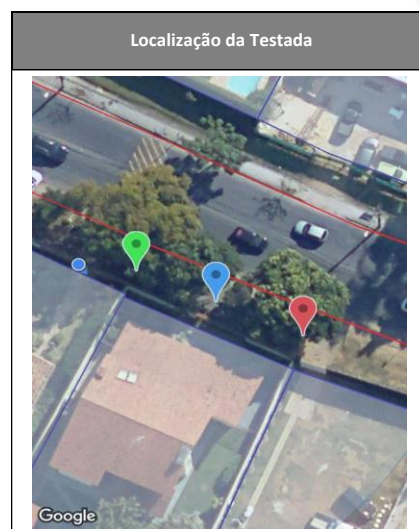
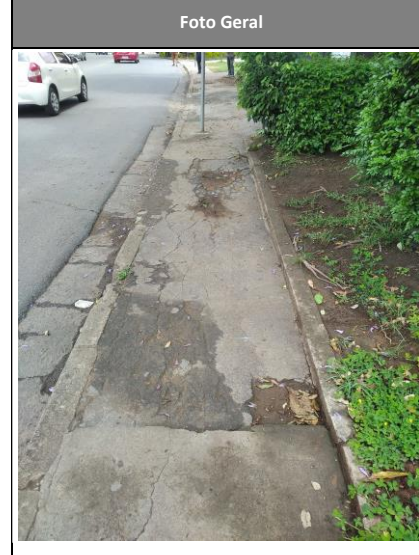
ID	Itens Avaliados	Respostas	Nota
P_1	O Mobiliário urbano está dentro da faixa de serviço de 70 cm ?	Sim	-
P_2	Qual a largura livre do Passeio ?	Entre 0.80 m e 1.20 m	4
P_3	Tipo de revestimento da calçada ?	Concreto	10
P_4	Existência de Buracos ?	Poucos	5
P_5	Condições Gerais do Piso e meio-fio da calçada ?	Regular	5
P_6	Presença de desníveis ?	Leve	7
P_7	Tem rebaixamento de calçada para Pedestre ?	Não	10
P_8	Possui piso tátil ao longo da Calçada ?	Não	-
P_9	A calçada Possui Rebaixamento de Veículos correto ?	Não	0
P_10	Existência de altura livre menor que 2,10 m ?	Não	-
P_11	O Passeio está no padrão da SMPU ?	Não	0
P_12	A testada possui prática de estacionamento sobre o passeio ?	Não	10
P_13	Existe algum dispositivo de Drenagem sobre a calçada ?	Não	0
P_14	Existe PED em frente a testada ?	Não	-
P_15	Existe FTP em frente a testada ?	Não	-
P_16	Classificação geral da calçada pelo pesquisador.	Regular	5
