Lote 4 - Rota: Raja Gabágia

FRATAR
ENGENHARIA CONSULTIVA

Diagnóstico da Calçada	Qualidade do Serviço	
Endereço: Av. Raja Gabaglia, 3135	95	A
Data do Registro: 11/11/2019 14:32:17		
Num. Lote CTM: 90714600180

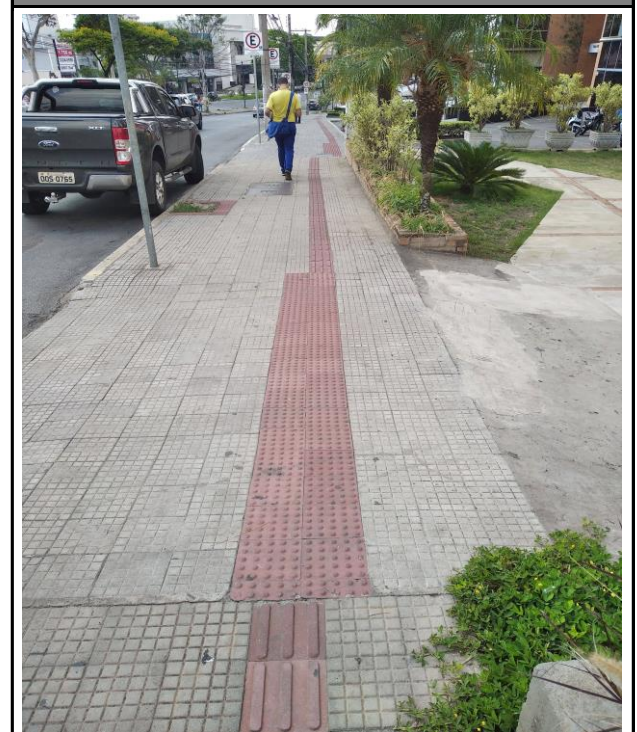
Foto Geral

ID	Itens Avaliados	Respostas	Nota
P_1	O Mobiliário urbano está dentro da faixa de serviço de 70 cm ?	Sim	-
P_2	Qual a largura livre do Passeio ?	Acima de 1.50 m	10
P_3	Tipo de revestimento da calçada ?	Ladrilho Hidráulico	10
P_4	Existencia de Buracos ?	Nenhum	10
P_5	Condições Gerais do Piso e meio-fio da calçada ?	Ótimo(a)	10
P_6	Presença de desniveis ?	Nenhum	10
P_7	Tem rebaixamento de calçada para Pedestre ?	Não	10
P_8	Possui piso tátil ao longo da Calçada ?	Sim	-
P_9	A calçada Possui Rebaixamento de Veiculos correto ?	Sim	10
P_10	Existencia de altura livre menor que 2,10 m ?	Não	-
P_11	O Passeio está no padrao da SMPU ?	Sim	5
P_12	A testada possui prática de estacionamento sobre o passeio ?	Não	10
P_13	Existe algum dispositivo de Drenagem sobre a calçada ?	Não	0
P_14	Existe PED em frente a testada ?	Não	-
P_15	Existe FTP em frente a testada ?	Não	-
P_16	Classificação geral da calçada pelo pesquisador.	Ótimo(a)	10
