Diagnóstico da Calçada	Qualidade do Serviço	
Endereço: Rua Curitiba, 888	78	B
Data do Registro: 12/11/2019 13:30:31		
#N/D

Diagnóstico da Calçada	Qualidade do Serviço		Complemento do Diagnóstico
Endereço: Rua Curitiba, 888 Data do Registro: 12/11/2019 13:30:31 #N/D	78	B

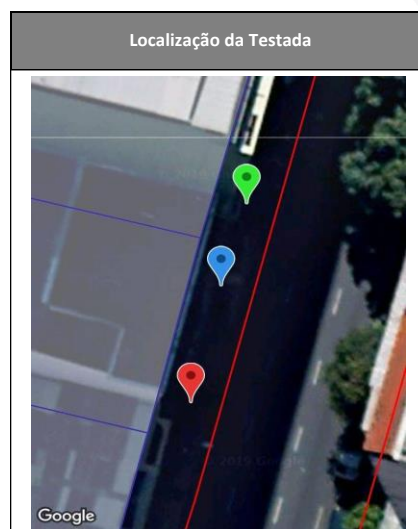
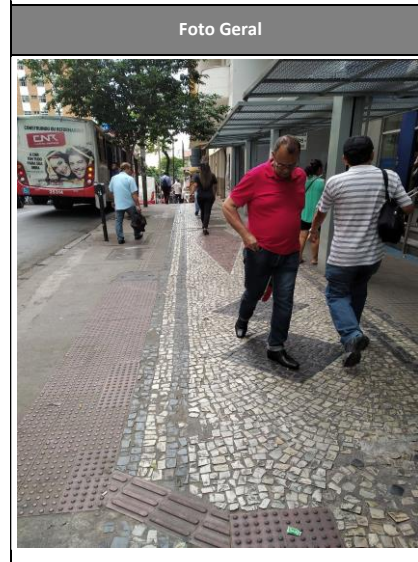
ID	Itens Avaliados	Respostas	Nota
P_1	O Mobiliário urbano está dentro da faixa de serviço de 70 cm ?	Sim	-
P_2	Qual a largura livre do Passeio ?	Acima de 1.50 m	10
P_3	Tipo de revestimento da calçada ?	Pedra Portuguesa	8
P_4	Existência de Buracos ?	Nenhum	10
P_5	Condições Gerais do Piso e meio-fio da calçada ?	Ótimo(a)	10
P_6	Presença de desníveis ?	Nenhum	10
P_7	Tem rebaixamento de calçada para Pedestre ?	Não	10
P_8	Possui piso tátil ao longo da Calçada ?	Sim	-
P_9	A calçada Possui Rebaixamento de Veículos correto ?	Não	0
P_10	Existência de altura livre menor que 2,10 m ?	Não	-
P_11	O Passeio está no padrão da SMPU ?	Não	0
P_12	A testada possui prática de estacionamento sobre o passeio ?	Não	10
P_13	Existe algum dispositivo de Drenagem sobre a calçada ?	Não	0
P_14	Existe PED em frente a testada ?	Não	-
P_15	Existe FTP em frente a testada ?	Não	-
P_16	Classificação geral da calçada pelo pesquisador.	Ótimo(a)	10
