Lote 1 - Rota: Padre Pedro Pinto

Diagnóstico da Calçada	Qualidade do Serviço	
Endereço: Rua Padre Pedro Pinto, s/nº	65	C
Data do Registro: 22/11/2019 10:03:45		
Num. Lote CTM: 190399700110

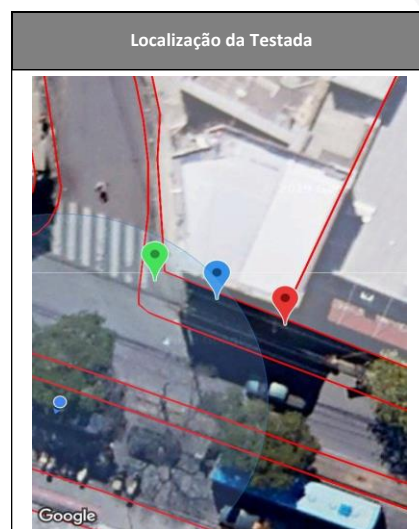
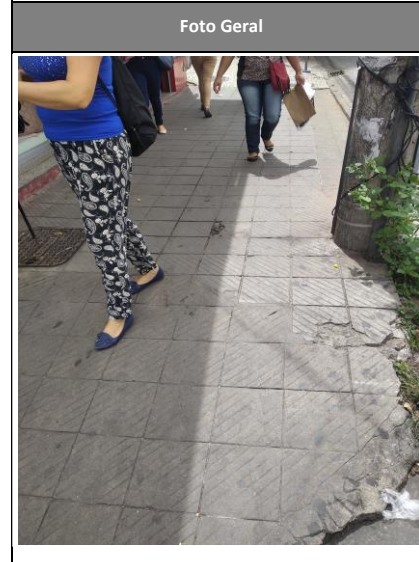
ID	Itens Avaliados	Respostas	Nota
P_1	O Mobiliário urbano está dentro da faixa de serviço de 70 cm ?	Sim	-
P_2	Qual a largura livre do Passeio ?	Acima de 1.50 m	10
P_3	Tipo de revestimento da calçada ?	Ladrilho Hidráulico	10
P_4	Existência de Buracos ?	Poucos	5
P_5	Condições Gerais do Piso e meio-fio da calçada ?	Regular	5
P_6	Presença de desníveis ?	Nenhum	10
P_7	Tem rebaixamento de calçada para Pedestre ?	Não	10
P_8	Possui piso tátil ao longo da Calçada ?	Não	-
P_9	A calçada Possui Rebaixamento de Veículos correto ?	N.A	0
P_10	Existência de altura livre menor que 2,10 m ?	Não	-
P_11	O Passeio está no padrão da SMPU ?	Não	0
P_12	A testada possui prática de estacionamento sobre o passeio ?	Não	10
P_13	Existe algum dispositivo de Drenagem sobre a calçada ?	Não	0
P_14	Existe PED em frente a testada ?	Não	-
P_15	Existe FTP em frente a testada ?	Não	-
P_16	Classificação geral da calçada pelo pesquisador.	Regular	5
