# Lote 4 - Rota: Contorno

Diagnóstico da Calçada	Qualidade do Serviço	
Endereço: Av.Contorno, 3653	<b>77</b>	<b>B</b>
Data do Registro: 09/11/2019 15:06:32		
Num. Lote CTM: 70099200285

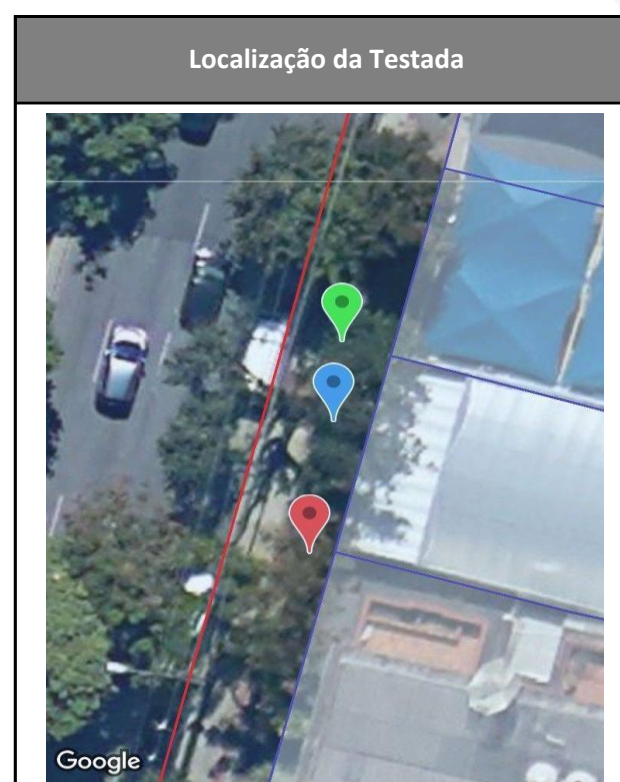
ID	Itens Avaliados	Respostas	Nota
P_1	O Mobiliário urbano está dentro da faixa de serviço de 70 cm ?	Sim	-
P_2	Qual a largura livre do Passeio ?	Acima de 1.50 m	10
P_3	Tipo de revestimento da calçada ?	Ladrilho Hidráulico	10
P_4	Existencia de Buracos ?	Poucos	5
P_5	Condições Gerais do Piso e meio-fio da calçada ?	Ótimo(a)	10
P_6	Presença de desniveis ?	Nenhum	10
P_7	Tem rebaixamento de calçada para Pedestre ?	Não	10
P_8	Possui piso tátil ao longo da Calçada ?	Sim	-
P_9	A calçada Possui Rebaixamento de Veiculos correto ?	Sim	10
P_10	Existencia de altura livre menor que 2,10 m ?	Não	-
P_11	O Passeio está no padrao da SMPU ?	Não	0
P_12	A testada possui prática de estacionamento sobre o passeio ?	Não	10
P_13	Existe algum dispositivo de Drenagem sobre a calçada ?	Sim	0
P_14	Existe PED em frente a testada ?	Não	-
P_15	Existe FTP em frente a testada ?	Não	-
P_16	Classificação geral da calçada pelo pesquisador.	Ótimo(a)	10

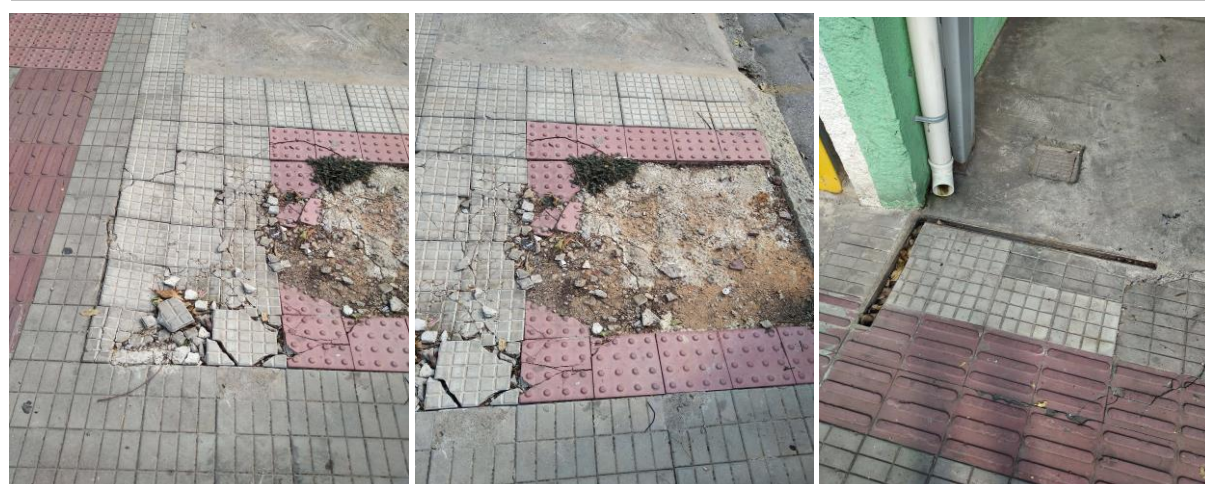
## Fotos Complementares - Detalhes do Passeio

ID	Itens Avaliados	Respostas	Nota
P_7_1	Qual tipo do Rebaixo ?	0	0
P_7_1_1	Se for do Tipo 1, Passeio possui largura livre de 1,2 m ?	0	0
P_7_1_2	Se for do Tipo 1, O rebaixo tem abas conforme a norma ?	0	-1
P_7_2	A rampa do rebaixo tem Inclinação da norma (8,33%) ?	0	0
P_7_3	O rebaixo possui piso tátil ?	0	-1
P_7_3_1	O piso tátil de alerta e direcional do rebaixo está conforme a norma ?	0	0
P_8_1	O piso tátil está no eixo da faixa livre ?	Sim	0
P_8_2	Se tem uma leve mudança de direção está conforme a norma ?	Não	0
P_8_3	Se tem mudança de direção de 90º ou maior está conforme a norma ?	0	0
P_8_4	Se tem mudança de direção de três faixas direcionais está conforme a norma ?	0	0
P_8_5	Se tem mudança de direção de quatro faixas direcionais está conforme a norma?	0	0
P_8_6	Tem piso tátil em pontos de ônibus conforme a norma?	N.A	0
P_8_7	O piso tátil tem conexão com os lotes vizinhos?	Sim	0
P_8_8	O piso tátil está em boas condições aparentes?	Não	0

P_8_9	O piso tátil apresenta desenho com bom senso?	Sim	0
P_13_1	Dispositivo de Drenagem está devidamente instalado e bem conservado?	Não	0
P_13_2	Dispositivo de Drenagem oferece risco para caminhamento seguro de pedestre?	Sim	0
