Diagnóstico da Calçada	Qualidade do Serviço	
Endereço: Av. Afonso Pena, 3111	76	B
Data do Registro: 01/11/2019 11:24:01		
Num. Lote CTM: 10076600075

Diagnóstico da Calçada	Qualidade do Serviço		Complemento do Diagnóstico
Endereço: Av. Afonso Pena, 3111 Data do Registro: 01/11/2019 11:24:01 Num. Lote CTM: 10076600075	76	B

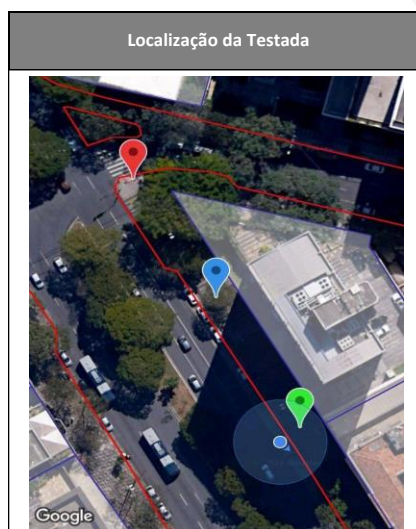
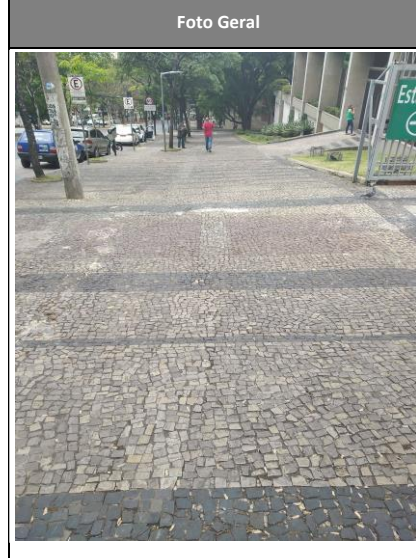
ID	Itens Avaliados	Respostas	Nota
P_1	O Mobiliário urbano está dentro da faixa de serviço de 70 cm ?	Sim	-
P_2	Qual a largura livre do Passeio ?	Acima de 1.50 m	10
P_3	Tipo de revestimento da calçada ?	Pedra Portuguesa	8
P_4	Existência de Buracos ?	Nenhum	10
P_5	Condições Gerais do Piso e meio-fio da calçada ?	Ótimo(a)	10
P_6	Presença de desníveis ?	Nenhum	10
P_7	Tem rebaixamento de calçada para Pedestre ?	Sim	8
P_8	Possui piso tátil ao longo da Calçada ?	Não	-
P_9	A calçada Possui Rebaixamento de Veículos correto ?	N.A	0
P_10	Existência de altura livre menor que 2,10 m ?	Não	-
P_11	O Passeio está no padrão da SMPU ?	Não	0
P_12	A testada possui prática de estacionamento sobre o passeio ?	Não	10
P_13	Existe algum dispositivo de Drenagem sobre a calçada ?	Não	0
P_14	Existe PED em frente a testada ?	Não	-
P_15	Existe FTP em frente a testada ?	Não	-
P_16	Classificação geral da calçada pelo pesquisador.	Ótimo(a)	10

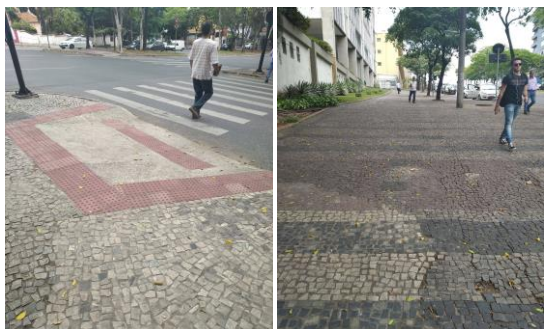
Fotos Complementares - Detalhes do Passeio

ID	Itens Avaliados	Respostas	Nota
P_7_1	Qual tipo do Rebaixo ?	Rebaixo Tipo 1 (trapézio)	0
P_7_1_1	Se for do Tipo 1, Passeio possui largura livre de 1,2 m ?	Sim	0
P_7_1_2	Se for do Tipo 1, O rebaixo tem abas conforme a norma ?	Não	-1
P_7_2	A rampa do rebaixo tem Inclinação da norma (8,33%) ?	Sim	0
P_7_3	O rebaixo possui piso tátil ?	Tem só piso de alerta	-1
P_7_3_1	O piso tátil de alerta e direcional do rebaixo está conforme a norma ?	Sim	0
P_8_1	O piso tátil está no eixo da faixa livre ?	0	0
P_8_2	Se tem uma leve mudança de direção está conforme a norma ?	0	0
P_8_3	Se tem mudança de direção de 90º ou maior está conforme a norma ?	0	0
P_8_4	Se tem mudança de direção de três faixas direcionais está conforme a norma ?	0	0
P_8_5	Se tem mudança de direção de quatro faixas direcionais está conforme a norma?	0	0
P_8_6	Tem piso tátil em pontos de ônibus conforme a norma?	0	0
P_8_7	O piso tátil tem conexão com os lotes vizinhos?	0	0

P_8_8	O piso tátil está em boas condições aparentes?	0	0
P_8_9	O piso tátil apresenta desenho com bom senso?	0	0
P_13_1	Dispositivo de Drenagem está devidamente instalado e bem conservado?	0	0
P_13_2	Dispositivo de Drenagem oferece risco para caminamento seguro de pedestre?	0	0
