Diagnóstico da Calçada	Qualidade do Serviço	
Endereço: Av. Portugal, 320	75	B
Data do Registro: 16/11/2019 09:54:11		
Num. Lote CTM: 200016000595

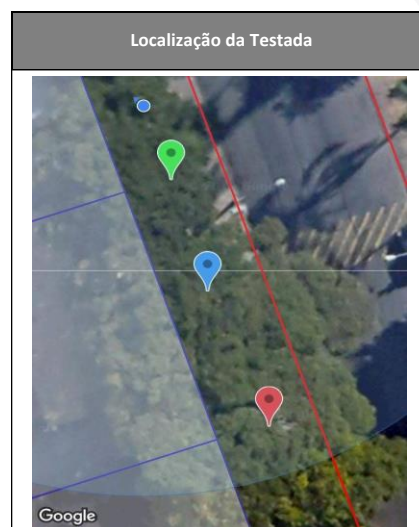
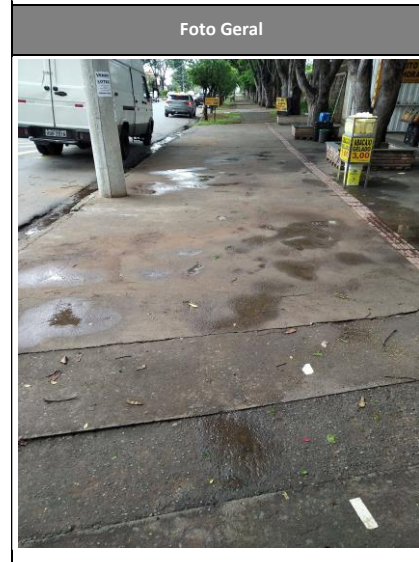
ID	Itens Avaliados	Respostas	Nota
P_1	O Mobiliário urbano está dentro da faixa de serviço de 70 cm ?	Sim	-
P_2	Qual a largura livre do Passeio ?	Acima de 1.50 m	10
P_3	Tipo de revestimento da calçada ?	Concreto	10
P_4	Existência de Buracos ?	Nenhum	10
P_5	Condições Gerais do Piso e meio-fio da calçada ?	Ótimo(a)	10
P_6	Presença de desníveis ?	Nenhum	10
P_7	Tem rebaixamento de calçada para Pedestre ?	Não	10
P_8	Possui piso tátil ao longo da Calçada ?	Sim	-
P_9	A calçada Possui Rebaixamento de Veículos correto ?	Não	0
P_10	Existência de altura livre menor que 2,10 m ?	Não	-
P_11	O Passeio está no padrão da SMPU ?	Não	0
P_12	A testada possui prática de estacionamento sobre o passeio ?	Não	10
P_13	Existe algum dispositivo de Drenagem sobre a calçada ?	Não	0
P_14	Existe PED em frente a testada ?	Não	-
P_15	Existe FTP em frente a testada ?	Não	-
P_16	Classificação geral da calçada pelo pesquisador.	Regular	5
