Lote 4 - Rota: Contorno

Diagnóstico da Calçada	Qualidade do Serviço	
Endereço: Av.Contorno, 8249	71	B
Data do Registro: 30/10/2019 14:18:45		
Num. Lote CTM: 90035100270

Diagnóstico da Calçada	Qualidade do Serviço		Complemento do Diagnóstico
Endereço: Av.Contorno, 8249 Data do Registro: 30/10/2019 14:18:45 Num. Lote CTM: 90035100270	71	B

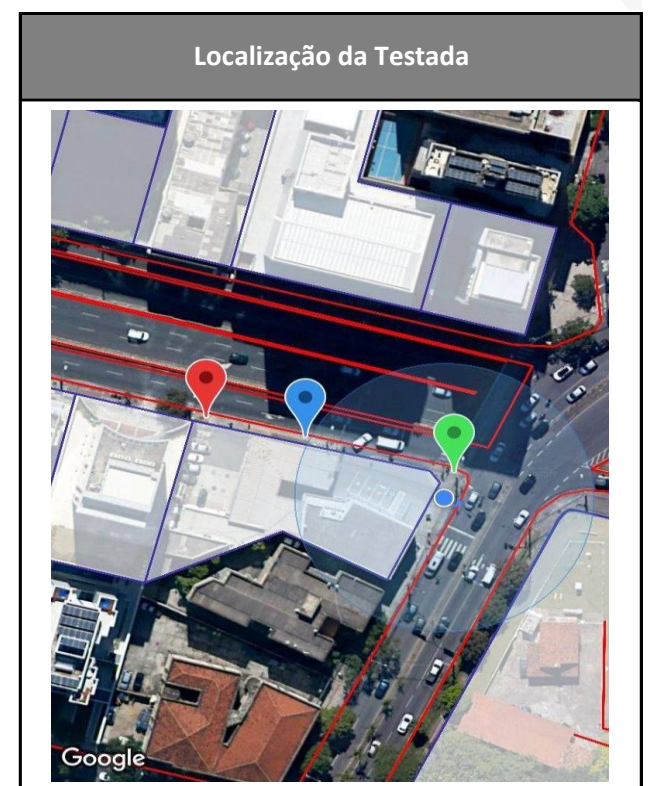
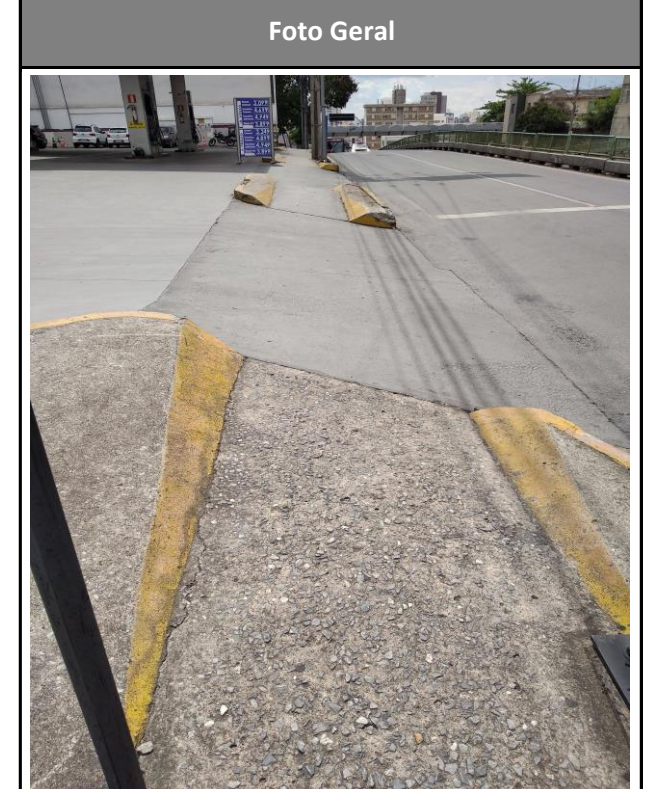
ID	Itens Avaliados	Respostas	Nota
P_1	O Mobiliário urbano está dentro da faixa de serviço de 70 cm ?	Não	-
P_2	Qual a largura livre do Passeio ?	Acima de 1.50 m	10
P_3	Tipo de revestimento da calçada ?	Concreto	10
P_4	Existencia de Buracos ?	Poucos	5
P_5	Condições Gerais do Piso e meio-fio da calçada ?	Regular	5
P_6	Presença de desniveis ?	Leve	7
P_7	Tem rebaixamento de calçada para Pedestre ?	Sim	9
P_8	Possui piso tátil ao longo da Calçada ?	Não	-
P_9	A calçada Possui Rebaixamento de Veiculos correto ?	Sim	10
P_10	Existencia de altura livre menor que 2,10 m ?	Não	-
P_11	O Passeio está no padrao da SMPU ?	Não	0
P_12	A testada possui prática de estacionamento sobre o passeio ?	Não	10
P_13	Existe algum dispositivo de Drenagem sobre a calçada ?	Não	0
P_14	Existe PED em frente a testada ?	Não	-
P_15	Existe FTP em frente a testada ?	Sim	-
P_16	Classificação geral da calçada pelo pesquisador.	Regular	5
