Diagnóstico da Calçada	Qualidade do Serviço	
Endereço: Av. João Pinheiro, 146	60	C
Data do Registro: 02/11/2019 08:20:12		
Num. Lote CTM: 10281900360

Diagnóstico da Calçada	Qualidade do Serviço		Complemento do Diagnóstico
Endereço: Av. João Pinheiro, 146 Data do Registro: 02/11/2019 08:20:12 Num. Lote CTM: 10281900360	60	C

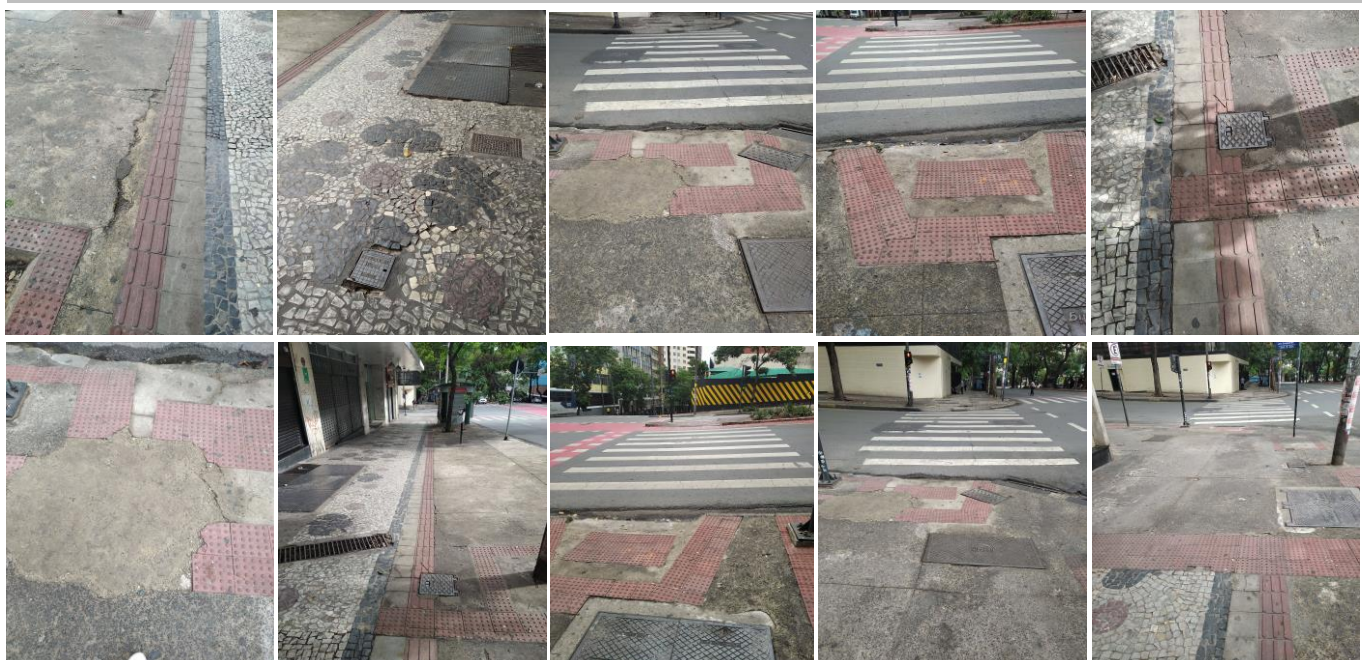
Fotos Complementares - Detalhes do Passeio

ID	Itens Avaliados	Respostas	Nota
P_1	O Mobiliário urbano está dentro da faixa de serviço de 70 cm ?	Sim	-
P_2	Qual a largura livre do Passeio ?	Acima de 1.50 m	10
P_3	Tipo de revestimento da calçada ?	Pedra Portuguesa	8
P_4	Existência de Buracos ?	Poucos	5
P_5	Condições Gerais do Piso e meio-fio da calçada ?	Regular	0
P_6	Presença de desníveis ?	Nenhum	10
P_7	Tem rebaixamento de calçada para Pedestre ?	Sim	8
P_8	Possui piso tátil ao longo da Calçada ?	Sim	-
P_9	A calçada Possui Rebaixamento de Veículos correto ?	N.A	0
P_10	Existência de altura livre menor que 2,10 m ?	Não	-
P_11	O Passeio está no padrão da SMPU ?	Não	0
P_12	A testada possui prática de estacionamento sobre o passeio ?	Não	10
P_13	Existe algum dispositivo de Drenagem sobre a calçada ?	Não	0
P_14	Existe PED em frente a testada ?	Não	-
P_15	Existe FTP em frente a testada ?	Sim	-
P_16	Classificação geral da calçada pelo pesquisador.	Regular	0
