Diagnóstico da Calçada	Qualidade do Serviço	
Endereço: Av. Cristovão Colombo, 55	<b>52</b>	<b>C</b>
Data do Registro: 12/11/2019 13:17:22		
Num. Lote CTM: 10019900015

Diagnóstico da Calçada	Qualidade do Serviço		Complemento do Diagnóstico
<b>Endereço: Av. Cristovão Colombo, 55</b> <b>Data do Registro: 12/11/2019 13:17:22</b> <b>Num. Lote CTM: 10019900015</b>	<b>52</b>	<b>C</b>

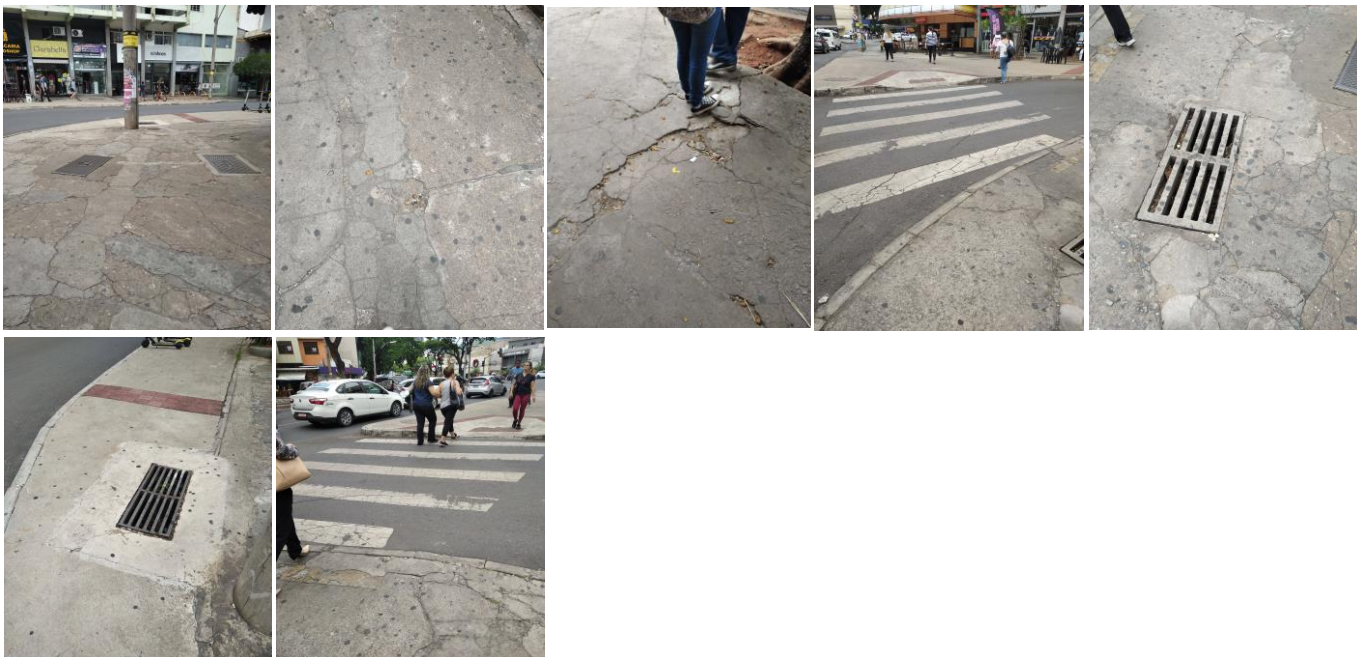
### Fotos Complementares - Detalhes do Passeio

ID	Itens Avaliados	Respostas	Nota
P_1	O Mobiliário urbano está dentro da faixa de serviço de 70 cm ?	Sim	-
P_2	Qual a largura livre do Passeio ?	Acima de 1.50 m	10
P_3	Tipo de revestimento da calçada ?	Concreto	8
P_4	Existência de Buracos ?	Poucos	5
P_5	Condições Gerais do Piso e meio-fio da calçada ?	Regular	5
P_6	Presença de desníveis ?	Nenhum	10
P_7	Tem rebaixamento de calçada para Pedestre ?	Sim	8
P_8	Possui piso tátil ao longo da Calçada ?	Não	-
P_9	A calçada Possui Rebaixamento de Veículos correto ?	N.A	0
P_10	Existência de altura livre menor que 2,10 m ?	Não	-
P_11	O Passeio está no padrão da SMPU ?	Não	0
P_12	A testada possui prática de estacionamento sobre o passeio ?	Não	10
P_13	Existe algum dispositivo de Drenagem sobre a calçada ?	Sim	0
P_14	Existe PED em frente a testada ?	Não	-
P_15	Existe FTP em frente a testada ?	Sim	-
P_16	Classificação geral da calçada pelo pesquisador.	Ruim	10
